## Buffering en grondwatervoeding van enkele vennen op de Neterselse heide

Opdrachtgever: Brabants Landschap  
Rapportnummer: RP-19.083.21.92

*Titel rapport: Buffering en grondwatervoeding van enkele vennen op de Neterselse heide*

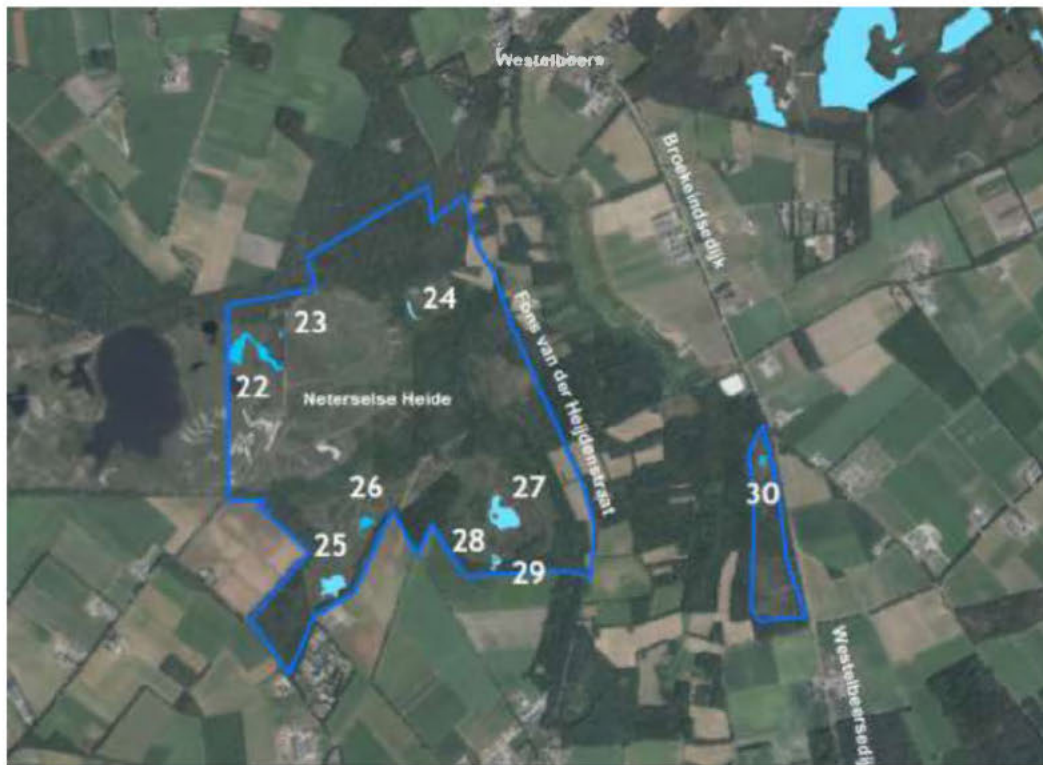
*Figuur 1: Luchtfoto van de Neterselse heide, met bij de nummers de te onderzoeken vennen.*

De vraag heeft betrekking op de vennen die weergegeven zijn in figuur 1.

Het te onderzoeken ven bij het nummer 24 in figuur 1 heeft geen naam, en staat ook niet als ven op historische kaarten. Het ven wordt in het vervolg aangeduid als “de laagte in het noordoosten”. Deze laagte ligt ongeveer 1,5 meter lager in het landschap dan de vennen bij de Hazenkolk en omgeving, en ook wat stroomafwaarts in het slenkensysteem van de Neterselse loop. Dat er hier wat meer sprake is van grondwaterinvloed wordt wel duidelijk door het veld Wilde Gagel waarin de laagte gelegen is. Op de hoogtekkaart lijkt er sprake te zijn van een duidelijk afgegrensde laagte (figuur 4), maar in het veld is duidelijk dat er vooral een strook vegetatie is verwijderd, die bestond uit pollen Pijpenstrootje en Wilde gagel. Buiten de geplagde strook is het maaiveld tussen deze pollen slechts enkele centimeters hoger. Het venachtige karakter lijkt door deze ingreep te zijn ontstaan, op geen enkele historische kaart is een ven of natte laagte ingetekend. Op luchtfoto's uit 2005 is de laagte al zichtbaar.

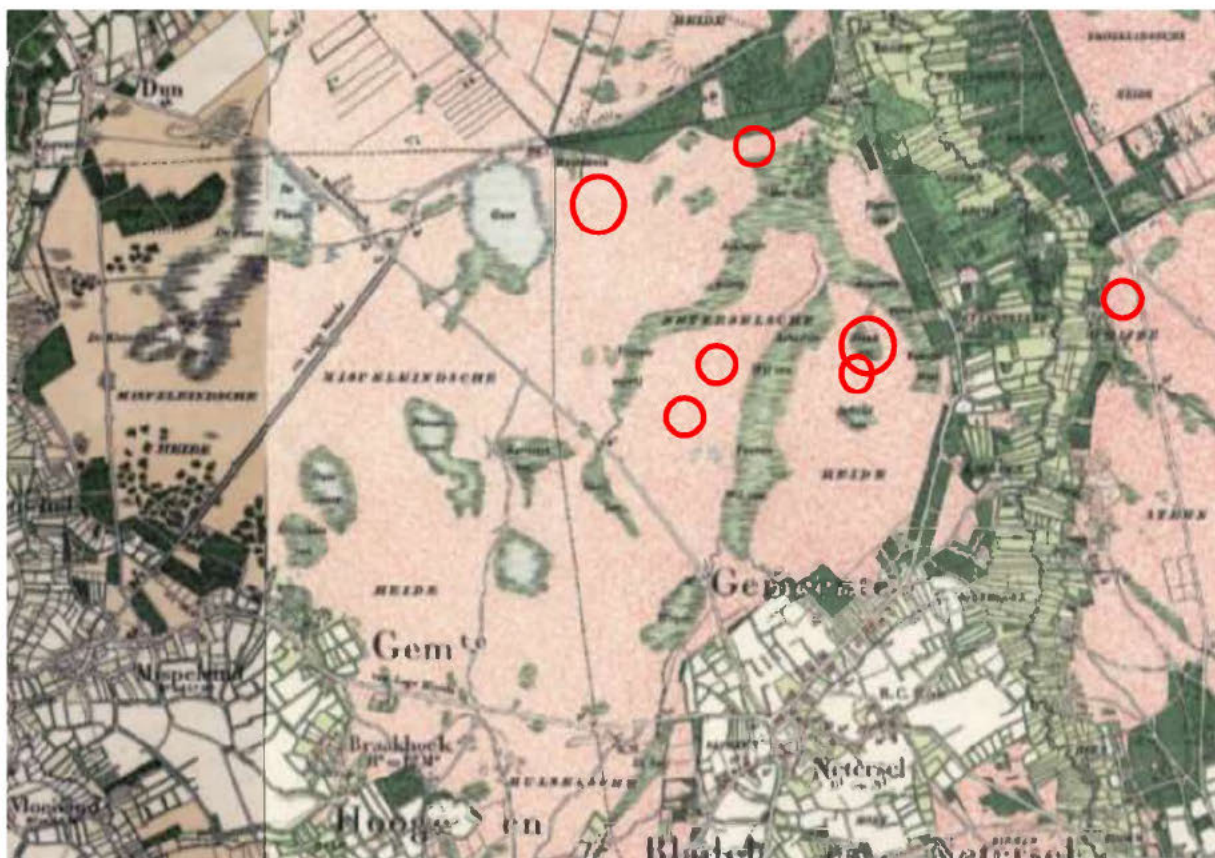
Figuur 3: Topografische kaart van de Neterselse & Mispelindse heide van rond 1900 (bron: [www.topotijdreis.nl](http://www.topotijdreis.nl)). Goed zichtbaar zijn de drie slenken, waarvan de middelste doorloopt tot de westkant van het dorp Netersel. De onderzochte vennen liggen in de rode cirkels.
