## Kwaliteitsverbetering Rovertse Heide op landschapsschaal

*Landschapsecologische systeemanalyse & aanbevelingen voor beheer*

Eindrapportage 2018

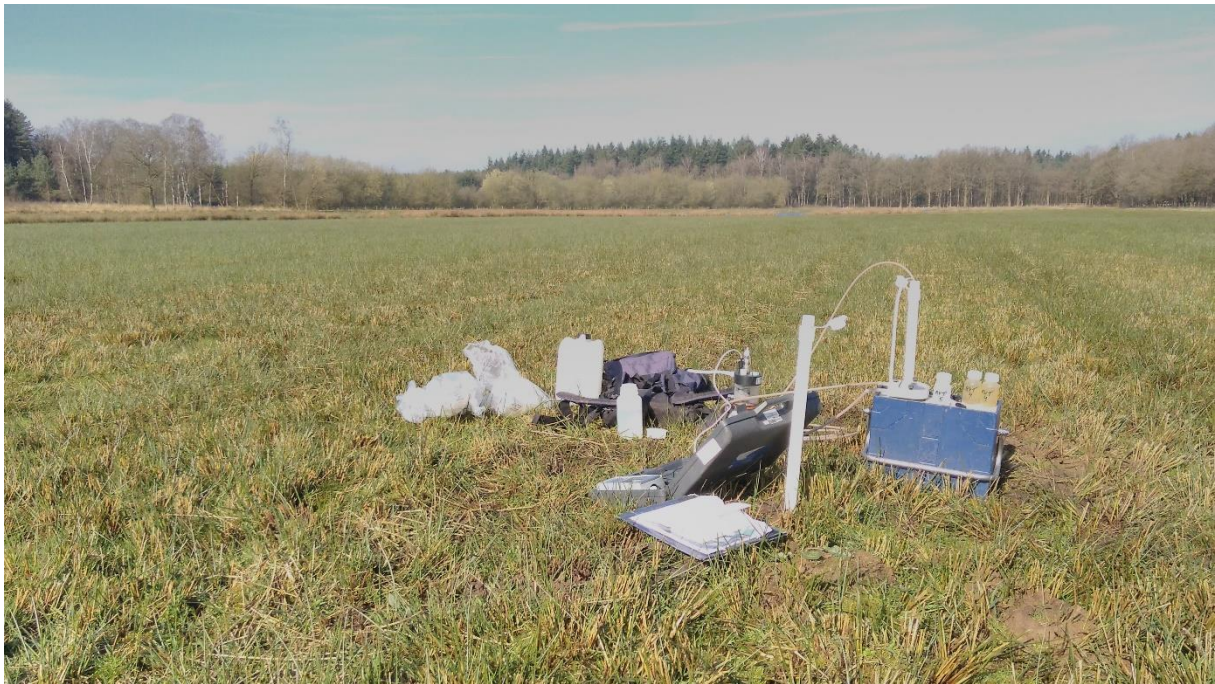
**Figuur 3** Bemonstering van de waterkwaliteit in peilbuis 1-6 ter hoogte van het Rovers Ven (zie figuur 2).

halverwege het 50 cm lange filter, en vervolgens wordt het grondwater omhoog gepompt. Door zo langzaam mogelijk water omhoog te pompen wordt voorkomen dat er fijne klei- en zanddeeltjes de peilbuis in worden gezogen door het drukverschil. Bovendien wordt geprobeerd zo langzaam te pompen dat er een stabiele situatie ontstaat, er wordt evenveel water uit de peilbuis omhoog gepompt als er weer kan toestromen. Op deze wijze wordt verzekerd dat een zuiver grondwatermonster wordt verzameld. Op de meeste locaties was dit alleen mogelijk bij de diepe filter. De ondiepe peilbuizen hadden onvoldoende toestroming van grondwater voor het handhaven van een stabiel peil. Desondanks zijn ook uit de ondiepe peilbuizen monsters verzameld indien deze watervoerend waren.

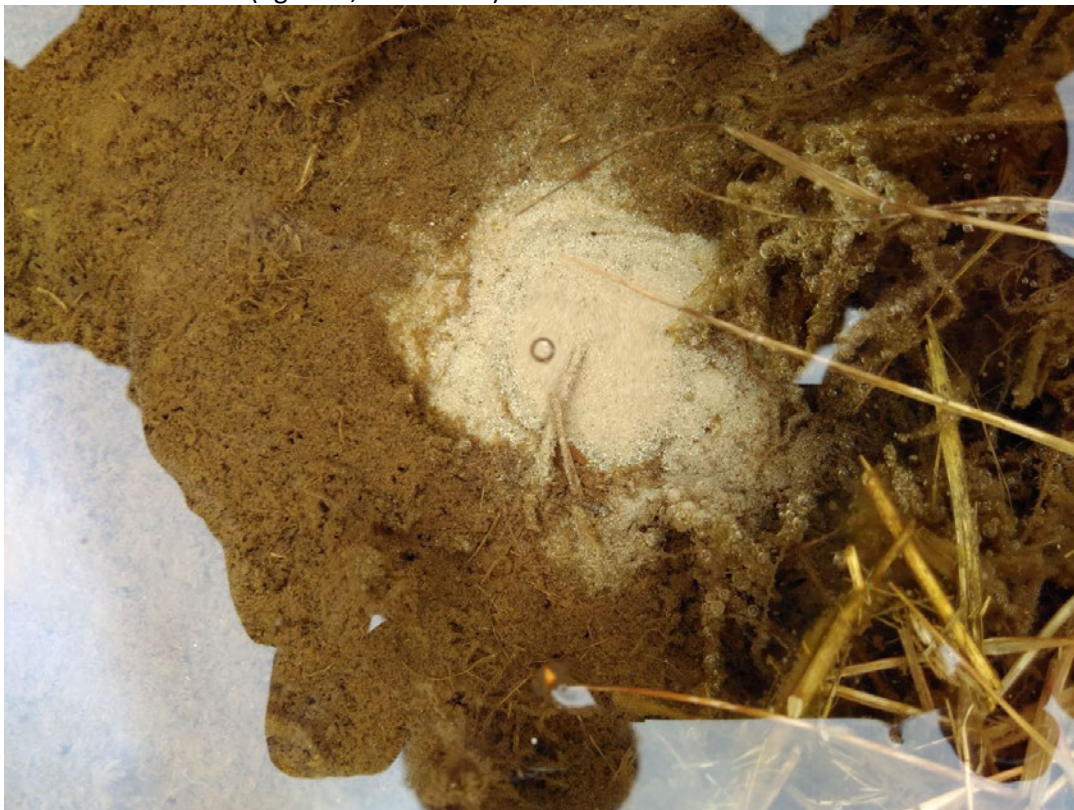
**Figuur 30** Opwellend water en zand in de sloot door de zuidpunt van de landbouwenclave van Gorp en Rovert, op 24 februari 2017.

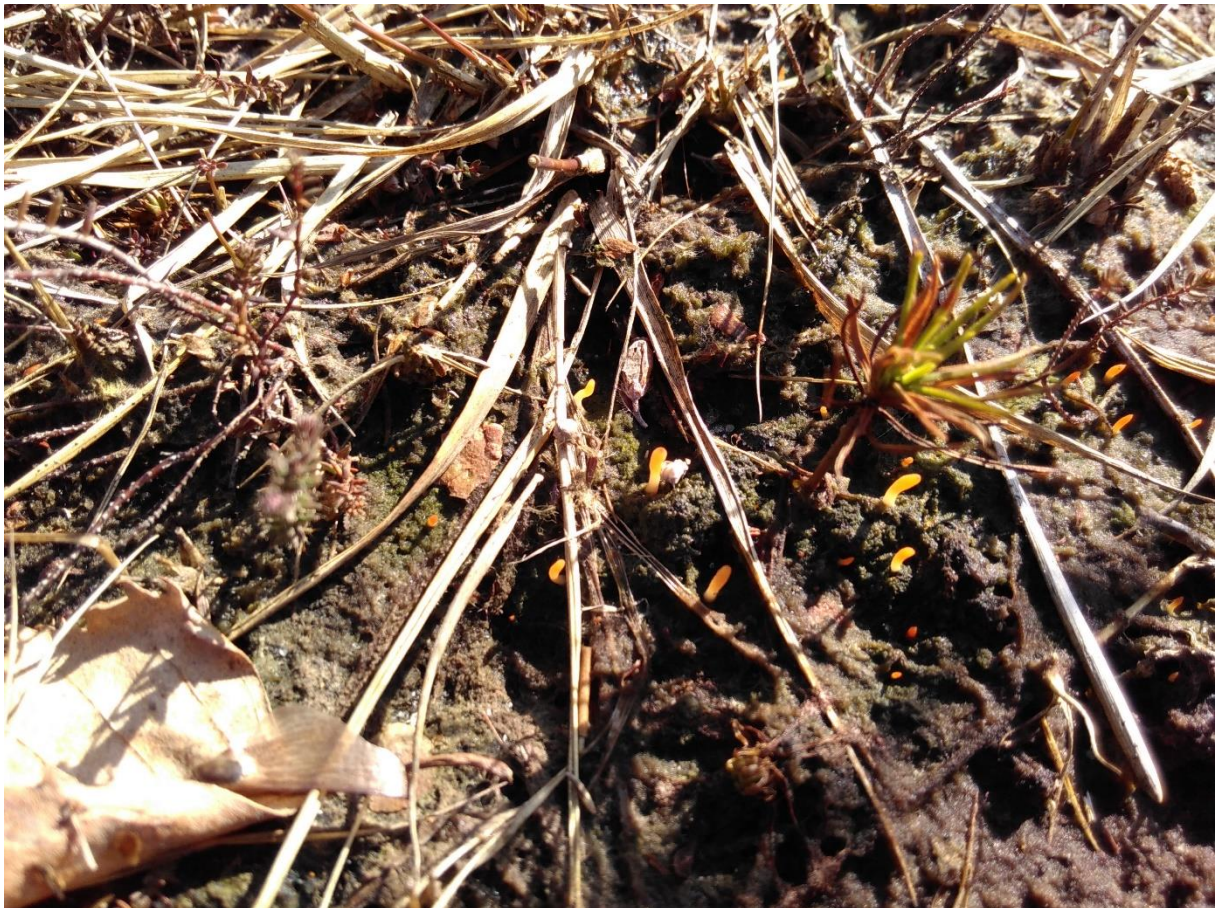
**Figuur 31** Jonge exemplaren van de Lenteknotszwam (*Multiclavula vernalis*), Gewone dophei (*Erica tetralix*) en kiemplant van Grove den (*Pinus sylvestris*) op de oever van het ven nabij de voormalige trambaan, in het zuiden van het terrein. Zichtbaar is ook op de alg waarmee deze paddenstoel is geassocieerd.

De meest interessante zone is de hoge randzone van de plas die door de opstuwing ontstaat (figuur 53). Hier stroomt gedurende een deel van het jaar zwak gebufferd tot zuur grondwater toe, en zijn er goede potenties voor de ontwikkeling van een soortenrijke, natte heide. Een reeks veenmossen geven deze potenties hier aan; Wrattig, Week, Zacht en Kussentjes-veenmos (*Sphagnum papillosum*, *molle*, *tenellum* & *compactum*). Veelzeggend is dat ook Beenbreek in 2017 is ontdekt in deze zone en dat op een enkele plek ook Veldrus voorkomt (figuur 41, 43 en 51). Op geplagde delen is hier eerder ook Lenteknotszwam waargenomen (figuur 31).

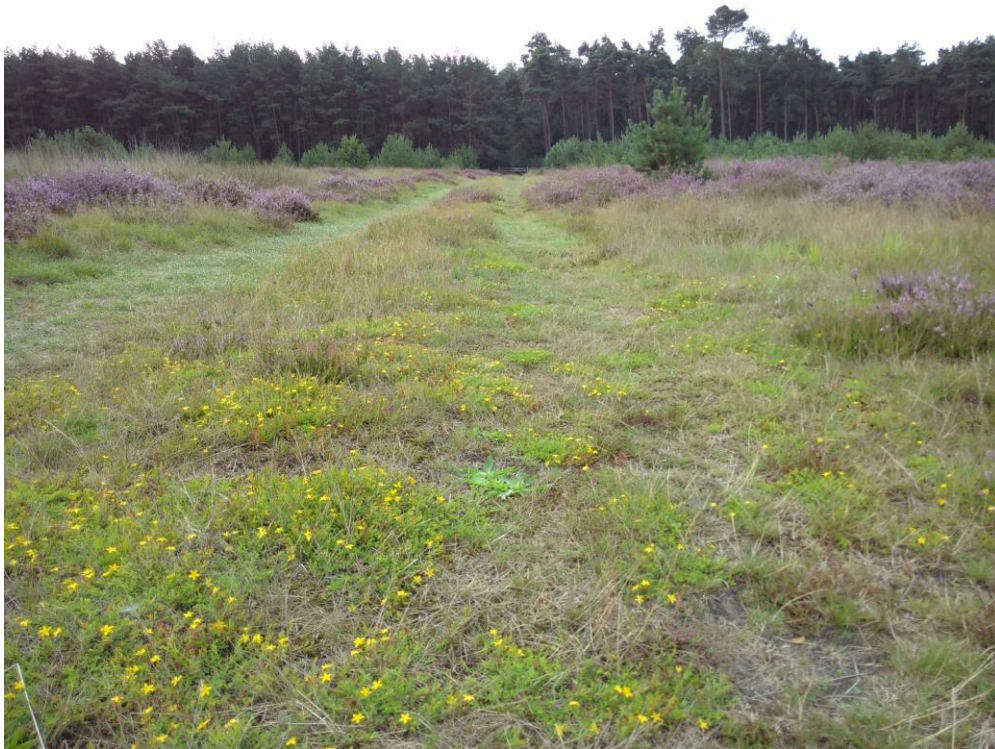
**Figuur 48** Heischrale vegetatie op pad door stuifzandheide met veel Liggend hertshooi (*Hypericum humifusum*), aan zuidkant van de centrale heide, 11 augustus 2017. Foto: [REDACTED]

Op en langs het toegangspad zijn twee cirkelvormige plekken met een doorsnede van enkele tientallen meters aanwezig, waar de vegetatie duidelijk afwijkend is. Op beide plekken is een

vegetatie-opname gemaakt en zijn bodemonsters verzameld. De bodem is hier duidelijk beter gebufferd en bevindt zich in het heischrale bereik. Op de door betreding open, zandige plekken staan veel soorten uit stuifzandheide en het Dwerghaver-verbond, zoals Vroege haver, Dwergviltkruid, Ruig haarmos, Kraakloof, Rendiermossen en een Leermos (*Peltigera* sp.). Op de meer grazige plekken staan heischrale soorten als Tandjesgras, Liggend walstro en Mannetjes-ereprijs. Daarnaast is ook een hele serie soorten van voedselrijkere graslanden aanwezig, maar vaak wel in mini-formaat: Engels raaigras, Pitrus, Akkerdistel, Kropaar, Canadese fijnstraal, Gewone hoornbloem, Klein streepzaad, Veld-ereprijs en Tijn-ereprijs. Ook deze situatie heeft dus waarschijnlijk haar oorsprong in de periode van grootschalige boskap in de centrale heide, waar maaisel en/of plagsel van voedselrijker grasland hier voor enige tijd in depot heeft gelegen.

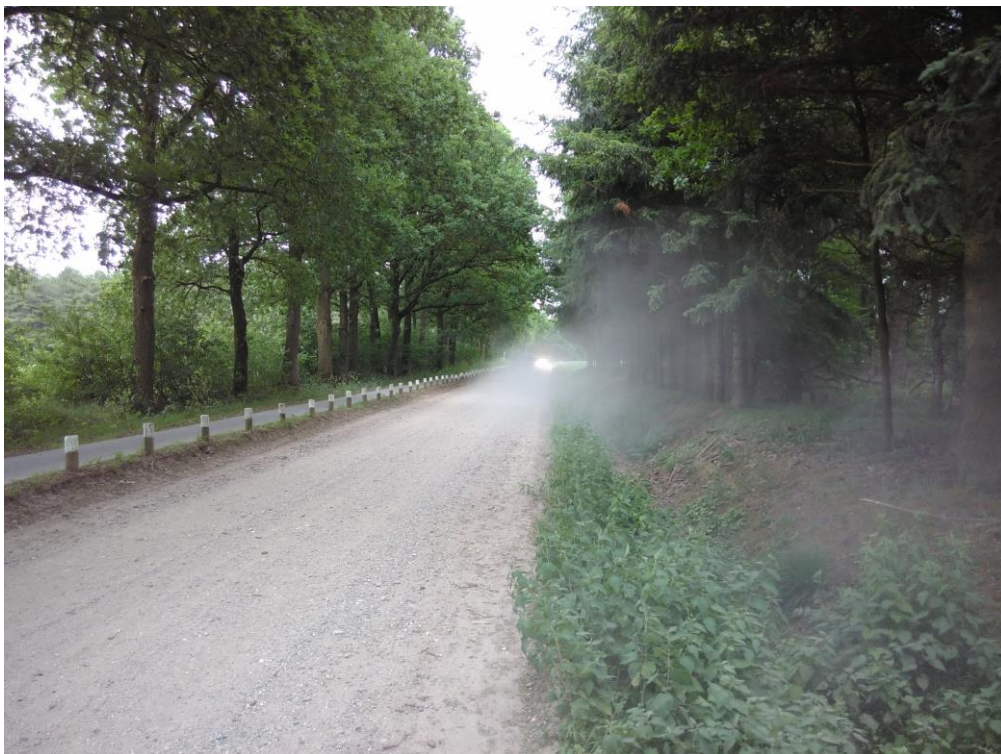
**Figuur 50** Rovertse dijk na passage van een auto, 11 juni 2017. Foto: [REDACTED]

De instuiving van kalk- en nitraathoudend stof vanaf de Roversse dijk heeft geleid tot een sterk afwijkende vegetatie (figuur 50). Direct langs de bosrand domineren eutrafente plantensoorten als Grote brandnetel, Kropaar en Gewone bereklauw. Maar in een tot 10 meter brede zone is een gradiënt ontstaan van voedselrijke, gebufferde bodem naar voedselarmere, zure bodem. In deze gradiënt hebben zich o.a. Brede wespenorchis, Stijf havikskruid en Muursla gevestigd. De moslaag is vrij soortenarm, waarschijnlijk door het neerdalende stof. De mycoflora lijkt vooral op een, door het kalkrijke stof, versterkte humusafbraak te duiden. Dit met soorten als Anijstrechtterzwam (*Clitocybe odora*), Elfenschermpje (*Mycena pura*) en Rechte koraalzwam (*Ramaria stricta*). Andere soorten wijzen vooral op een toegenomen buffering; Oranje dwergmycena (*Mycena acicula*), Geelsnedemycena (*Mycena flavescens*) en Gladstelige kluifzwam (*Helvella fibrosa*).

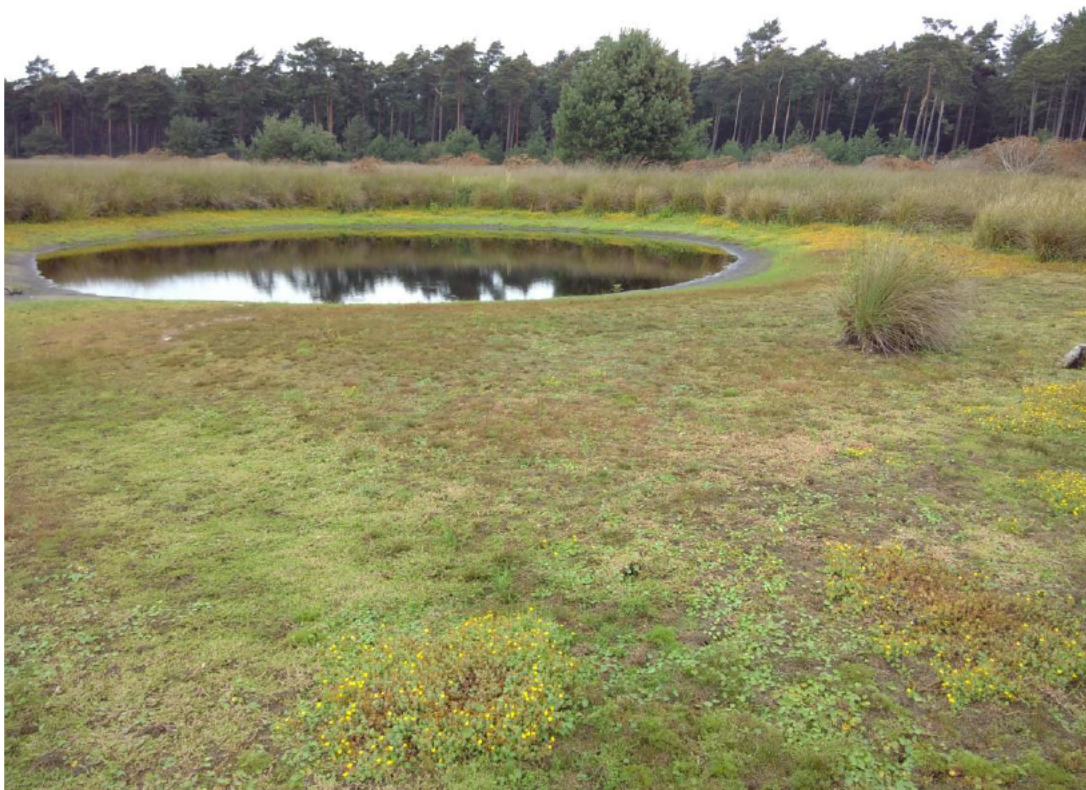
**Figuur 52** Eén van de bomkraters in het Damven, met op de voorgrond Moerashertshooi (*Hypericum elodes*, geel) en Grondster (*Illecebrum verticillatum*, wit), 11 augustus 2017. Foto [REDACTED]

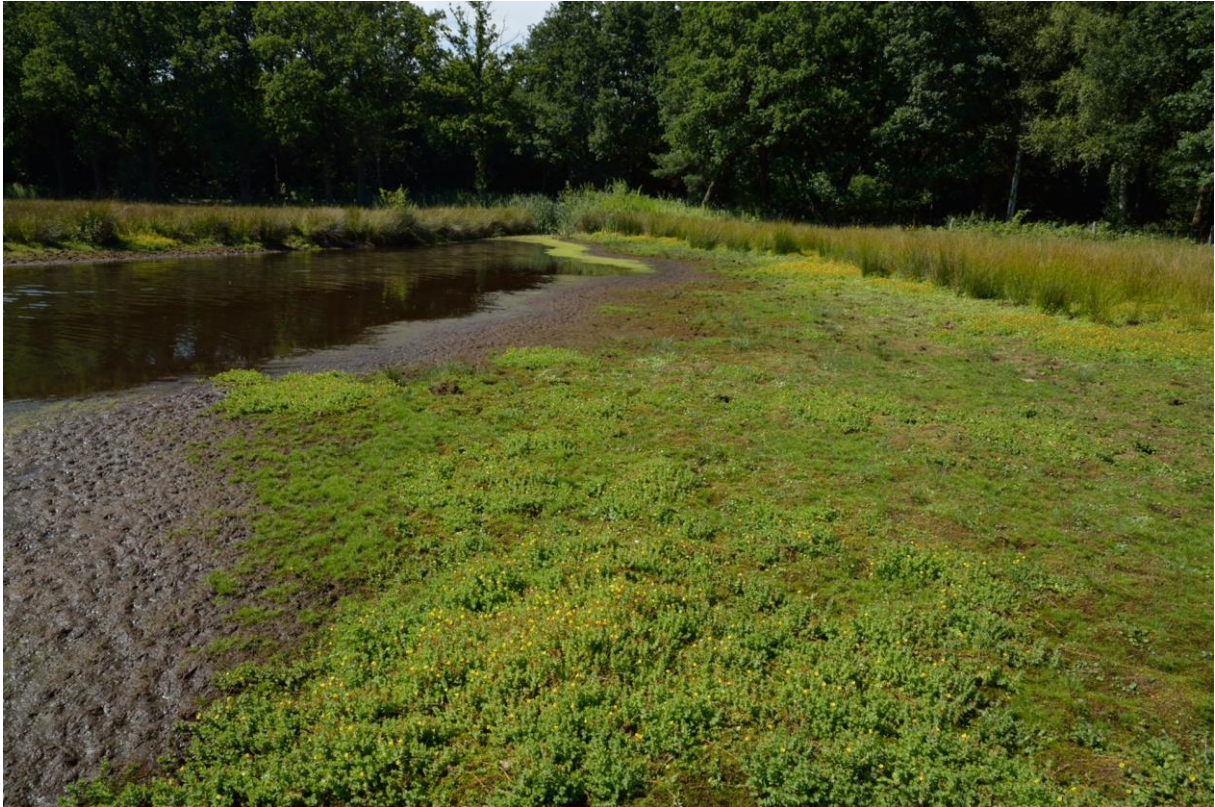
**Figuur 54** De noordpunt van het Rovers Ven in de droge zomerperiode. Langs de rand de geel bloeiende moerashertshooi afgewisseld met pilvaren en vlottende bies.

In de diepere delen vindt afwisselend oxidatie en reductie van een zwavelrijk sediment plaats, waardoor periodiek sterke verzuring optreedt. Hier zijn dan ook vooral zuurtolerante planten aanwezig; knolrus en veenmossen. Echter, gedurende de winter vindt aanvoer van zeer zwak gebufferd oppervlaktewater plaats en lopen ook de aangrenzende voormalige landbouwgronden onder. Hieruit kan nalevering van fosfaat en mogelijk ook bicarbonaat plaatsvinden. Deze bodem is rijk aan beschikbaar fosfaat, en levert waarschijnlijk veel fosfaat na. De zwak zure bodem levert waarschijnlijk weinig bicarbonaat na. De vegetatie bestaat in deze randzone dan ook uit een mengeling van eutrafente soorten (pitrus, moerasrolklaver, moeras-vergeetmijnietje) en soorten van zwak gebufferde vennen (moerashertshooi, vlottende bies, pilvaren) (figuur 54).

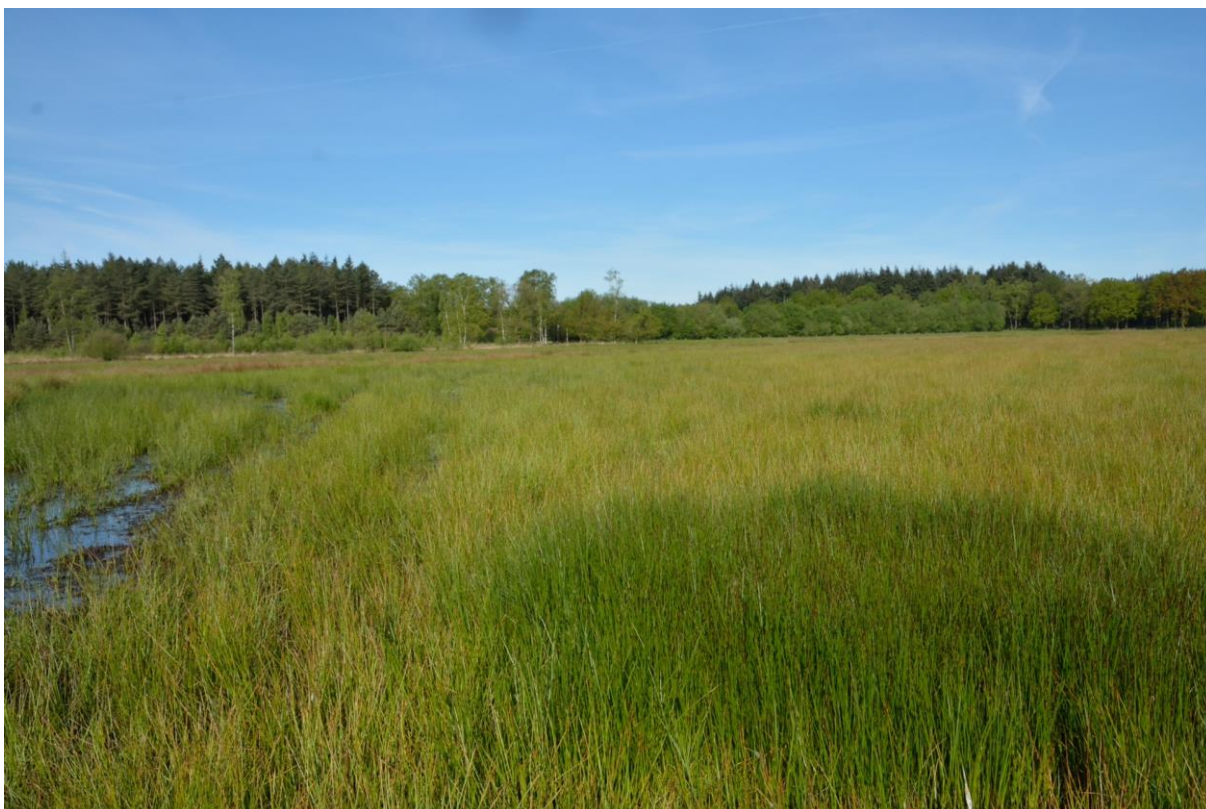
**Figuur 55** Grote groeiplek van veldrus langs de rand van het Rovers Ven, duidelijk te herkennen aan de donker groene kleuring van de rus.

Opmerkelijk is het wijdverspreide voorkomen van Veldrus in de graslanden rond het Rovers ven, vooral langs de hoogwaterlijn van het huidige ven (figuur 41 en 55). Deze soort is indicatief voor lateraal stromend, zwak zuur, voedselarm grondwater. In de zomer valt de bodem tot op grote diepte droog. In het najaar en winter is de toplaag snel gevuld met lokaal grondwater boven de slecht doorlatende bodemlaag. In deze periode vindt een laterale stroming van grondwater plaats enerzijds door grondwater vanaf de Rovers Heide en anderzijds vanuit de aangrenzende zandruggen. Aan de zuidrand is een heel goede groeiplek aanwezig op de overgang van de hoger gelegen heide (op de horst van het kempenblok) naar het grasland (centrale slenk). Dit duidt erop dat hier vanuit de horst lokaal grondwater ondiep toestroomt naar het Rovers Ven, precies op de plek van de Feldbissbreuk.

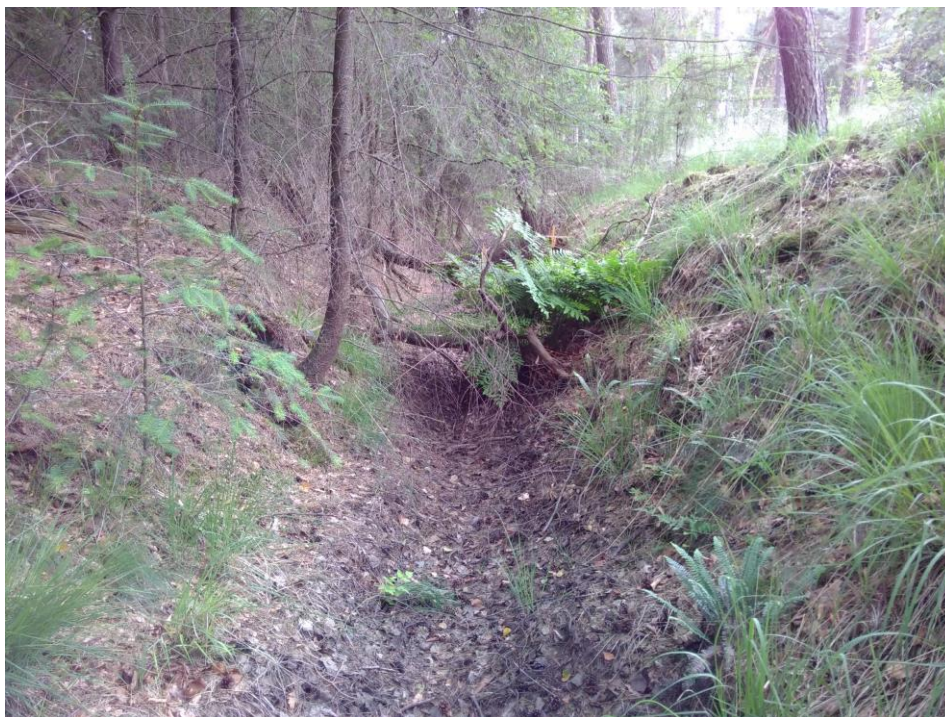
**Foto 55** Greppel in het bos aan de noordkant van de Rovertse heide, met op de voorgrond Dubbelloof (*Blechnum spicant*) en op de achtergrond Koningsvaren (*Osmunda regalis*), 15 juni 2017. [REDACTED]

Veel van de karakteristieke soorten van broekbossen zijn met het grondwater mee afgedaald naar de greppels. Deze zijn vooral in de winter bekeken, waardoor vooral veenmossen en dubbelloof opvallen op de verspreidingskaart (figuur 45). Op deze plekken is ook stippelvaren waargenomen, en in de herfst zijn hier ongetwijfeld concentraties van bijzondere paddenstoelen te vinden. Ook kleine levermossen en het topkapselmos kleine viltmuts komen vooral hier voor.

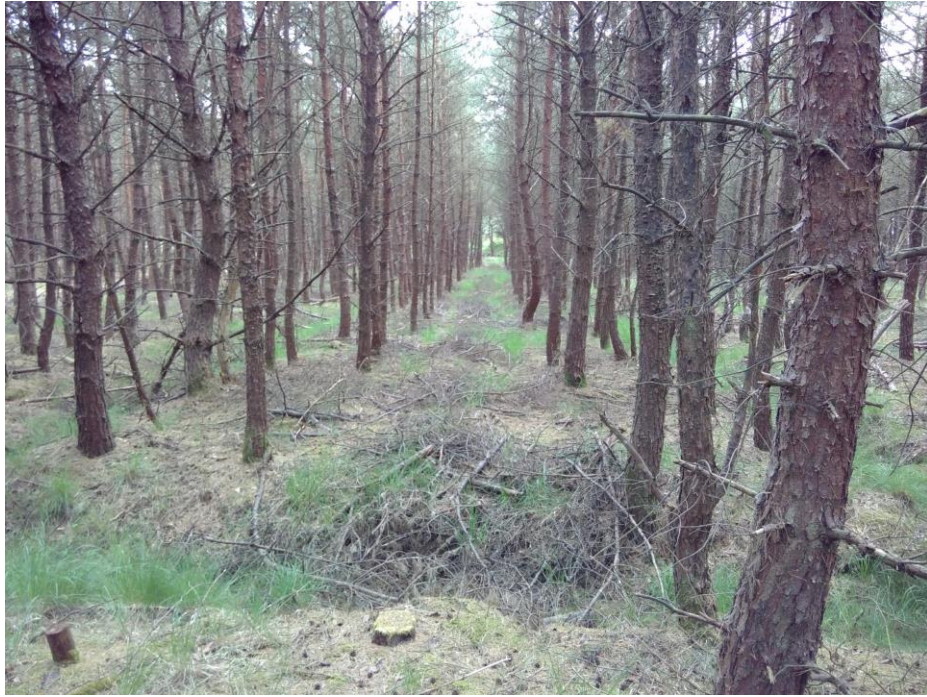
**Foto 56** Dennenaanplant in de cirkelvormige laagte van het Roodloop-oost systeem (figuur 27), met zichtbaar de intensieve begreppeling., 15 juni 2017. [REDACTED]

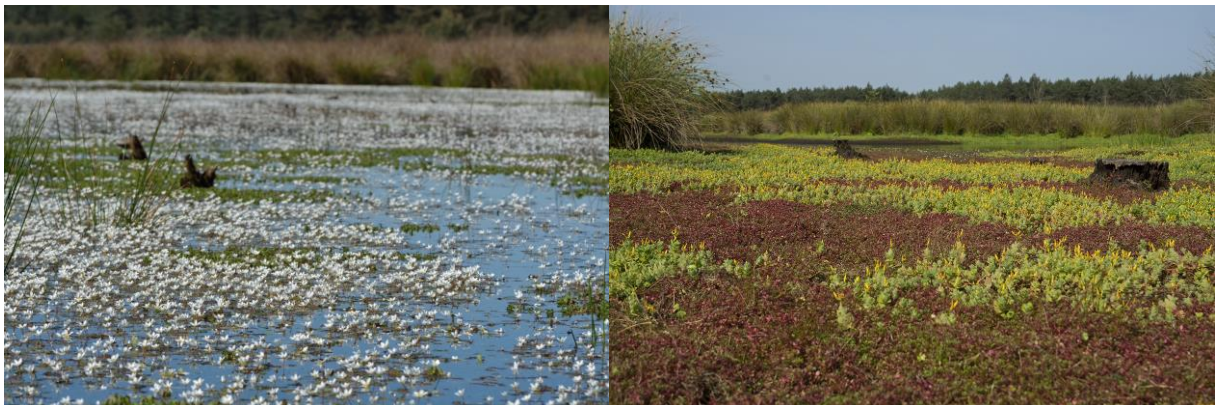
**Figuur 58** Goed ontwikkelde venvegetatie in het Damven, met links witte waterranonkel en rechts moerashertshooi en waterpostelein.

Op dit moment ligt op de grens van het bos en de open heide, een complex met zeer zwak gebufferde vennen. Op enkele bomkraters na, valt het gehele gebied in de zomer droog. De vegetatie wordt gedomineerd door plantensoorten die karakteristiek zijn voor zeer zwak gebufferde vennen met jaarlijkse droogval zoals witte waterranonkel, waterpostelein, oeverkruid, grondster en moerashertshooi (figuur 58). De hoogste waterstand wordt bepaald door de hoogte van de dam; in de winter gaat deze na veel wateraanvoer overlopen. Na het hydrologisch herstel is de verwachting dat deze hoogste waterstand tot verder in het voorjaar gaat optreden, maar dat later in het jaar nog steeds enige droogval plaatsvindt. Vanaf de randen zal het huidige ven geleidelijk dichtgroeien met oeverplanten en veenmossen. De verminderde droogval en de uitbreiding van veenmos kunnen op langere termijn negatief uitpakken voor de vensoorten. Wellicht zal in de toekomst een keuze moeten worden gemaakt tussen verdere ontwikkeling van doorstromend veenveen (water vasthouden en niets doen) en behoud van vensoorten (enige droogval behouden, oevers plaggen). Opgemerkt moet worden dat bij het permanent vasthouden van water de huidige natuurwaarden kunnen verdwijnen door permanente nalevering van stikstof en fosfaat uit de door kokmeeuwen verrijkte bodem. De huidige cyclus van droogval en inundatie houdt waarschijnlijk het evenwicht in nutriëntgehalten en buffering in stand. Gezien de genoemde onzekerheden raden we aan om tijdelijk een regelbare stuw in de dam te plaatsen, zodat ontwikkelingen gedurende het herstelproces kunnen worden bijgestuurd. In de komende decennia kan dan een weloverwogen keus worden gemaakt tussen behoud van het ven (en de dam) of ontwikkeling van een doorstroomveen (met een lagere of geen dam).
