# Eindrapportage monitoring herstelmaatregelen Olde Maten en Veerslootslanden 2018 – 2021

Herstelprocesindicatoren

**Projectnummer:** 359341

**Klant:** Provincie Overijssel

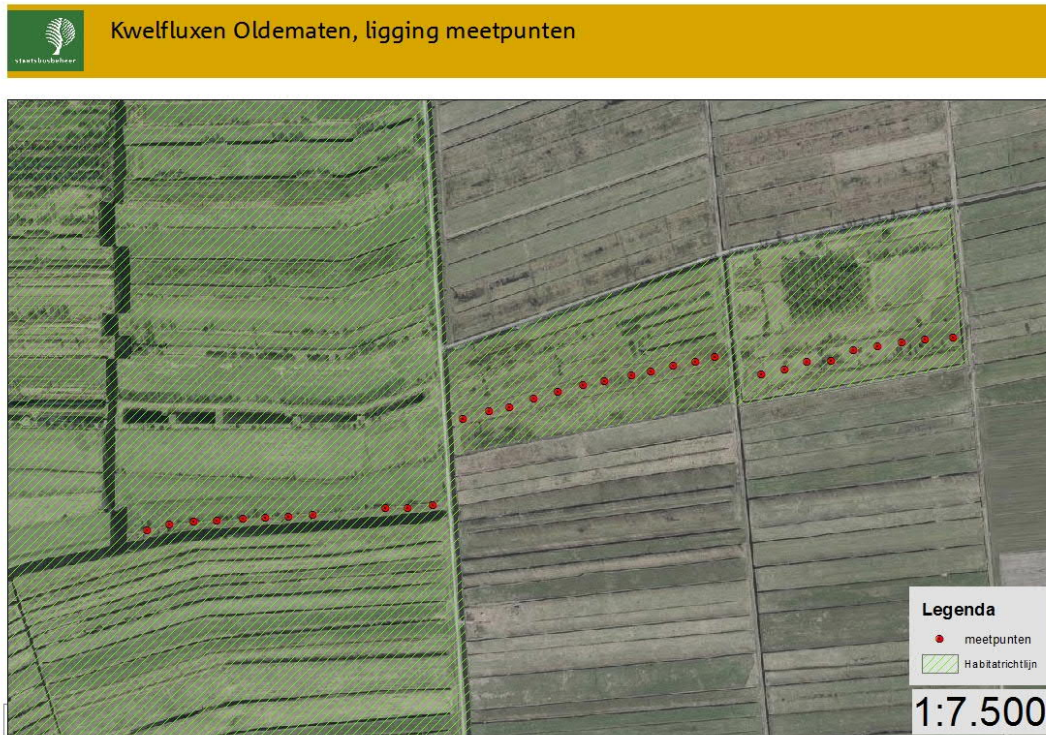
Figuur 3.4 Locatie van de meetpunten aangegeven met rode stippen

In 2019 is de monitoring kwelflux uitgevoerd door Geert Kooijman, Staatsbosbeheer. Op 26 en 27 februari en 1 maart 2019 zijn in de deelgebieden Veerslootslanden en Olde Maten een serie prikstokmetingen uitgevoerd. In totaal zijn 33 waarnemingspunten gesondeerd, waarbij op elke 50 m een meetpunt is gelegd (figuur 3.5 tot en met 3.7). De ligging is in een raai van oost naar west, beginnend aan de oostzijde van Veerslootslanden en eindigend nabij de centrale sloot door Olde Maten. De locatie van de meetpunten is te bekijken via de GeoWeb-viewer van de monitoring herstelprocesindicatoren Overijssel (<https://experience.geowebonline.nl/GeoWeb56/index.html?viewer=MonitoringProcesindicatorenOverijssel>). De punten zijn van oost naar west genummerd en hebben een codering die aangeeft of het meetpunt in Olde Maten of in Veerslootslanden ligt. De meetpunten 25 en 26 konden niet opgenomen worden, omdat de bodem hier ondoordringbaar was met de prikstok, waarschijnlijk vanwege kleiafzettingen. Meetpunt 1 gaf geen betrouwbare resultaten, omdat het zand hier te ondiep begint.

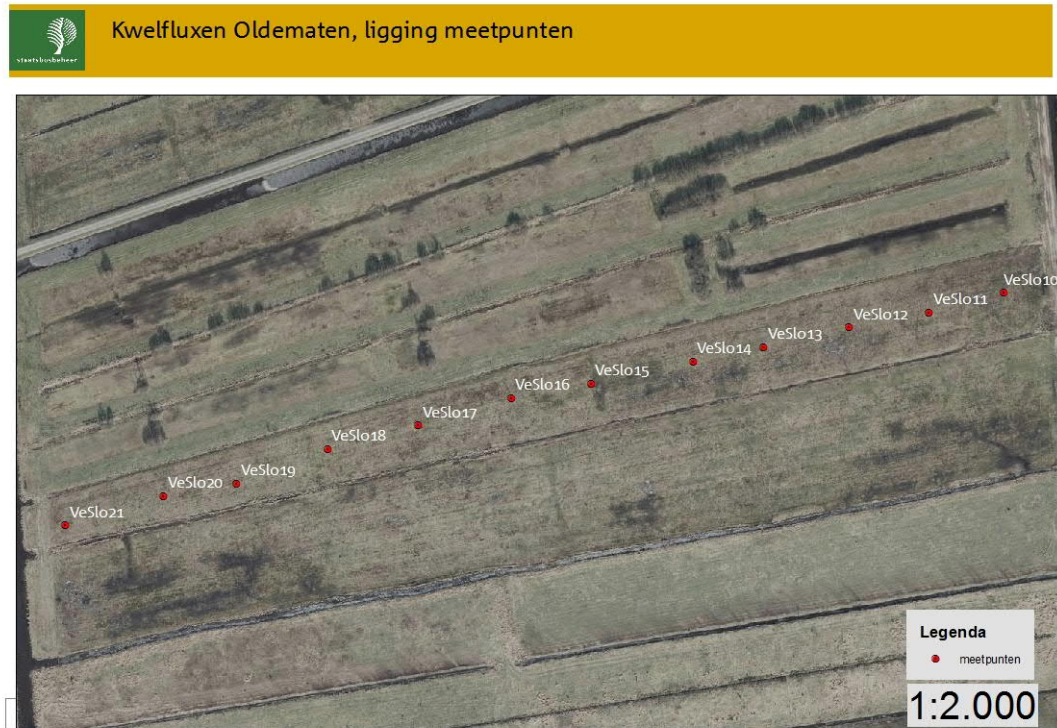
*Figuur 3.6 Meetpunten in Veerslootslanden natuurontwikkeling*

In de natuurontwikkeling ten westen van de Veerslootslanden is vrijwel overal sprake van wegzijging. In een laagte van het maaiveld bij meetpunt 12 wordt zeer lichte kwel gemeten, maar dit kan verklaard worden doordat zich daar veel langer dan elders water op maaiveld bevindt dat de metingen beïnvloedt. Aan de westzijde van dit deel is de wegzijging groter dan aan de oostzijde. De oorzaak hiervan is waarschijnlijk drainage naar de sloot langs de Rechtersweg.

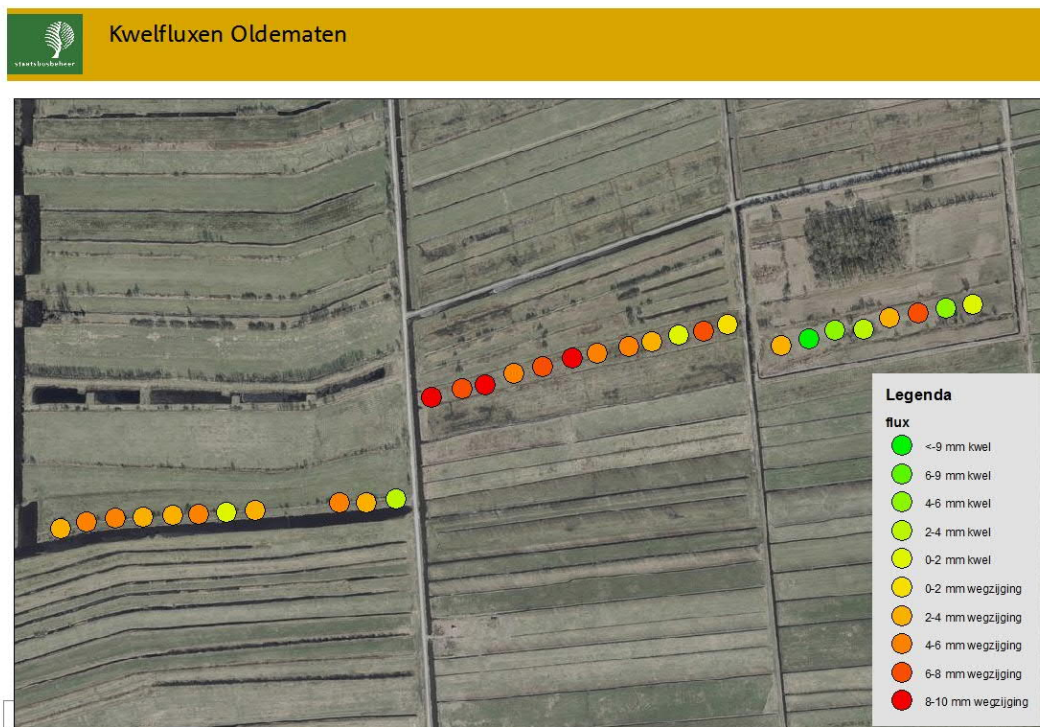
Figuur 3.8 Grondwaterfluxen

In de Olde Maten is overal wegzijging aanwezig behalve aan de uiterste oostzijde (figuur 3.8). Daar beïnvloedt laterale stroming van de sloot langs de Rechtersweg de meting. De wegzijging in dit deel is lager dan aan de westzijde van de natuurontwikkeling Veerslootlanden. Dat wordt veroorzaakt door de iets grotere veendikte en de grotere fractie kleideeltjes in het veen, die de weerstand vergroten. Er is een afwijkende meting bij meetpunt 28, die lichte kwel aangeeft. Deze meting kan niet juist zijn, op grond van omliggende waarnemingen, maar de oorzaak van de afwijking is niet duidelijk.

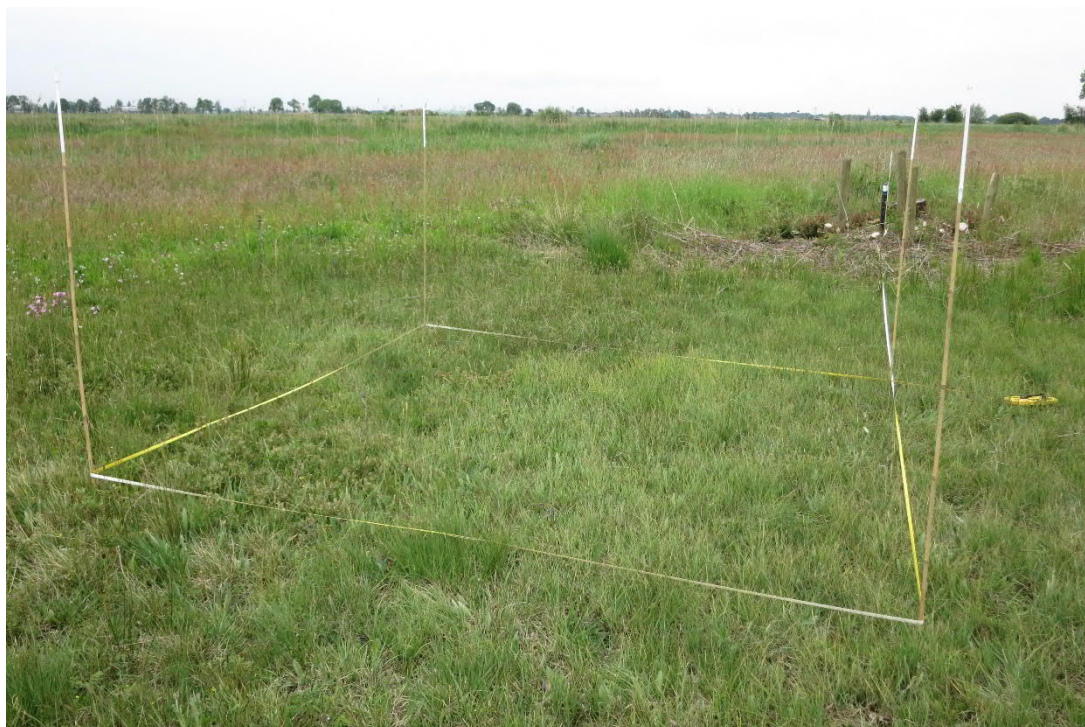
**Figuur 4.2** PQ SW37\_1 habitatype H7140 Overgangs- en trilvenen in het gebied Olde Maten en Veerslootlanden (foto: Klaas van der Veen).
