# Eindrapportage monitoring herstelmaatregelen Uiterwaarden Zwarte Water en Vecht 2018 – 2021

**Titel** Eindrapportage monitoring  
herstelmaatregelen Uiterwaarden Zwarte  
Water en Vecht 2018 – 2021  
Monitoring N2000 Overijssel

**Klant:** Provincie Overijssel

**Auteur** René van Dijk, Daisy de Vries, Jan-Willem  
Wolters

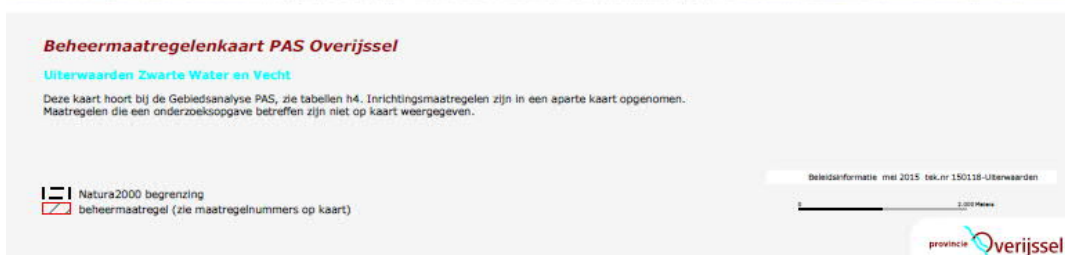
**Figuur 1.1** Locatie van de herstelmaatregelen (Gebiedsanalyse 2017) (op de kaart in de gebiedssamenleving (2018) staan niet alle maatregelen duidelijk weergegeven; er is daarom hier gekozen om de maatregelenkaart uit de gebiedsanalyse weer te geven)

De locaties van de herstelmaatregelen die in het gebied worden genomen, zijn weergegeven in figuur 1.1. Een omschrijving van de individuele herstelmaatregelen die gepland staan voor dit gebied en een beschrijving van de effecten die verwacht worden als gevolg van de maatregelen, zijn te vinden in bijlage 1.

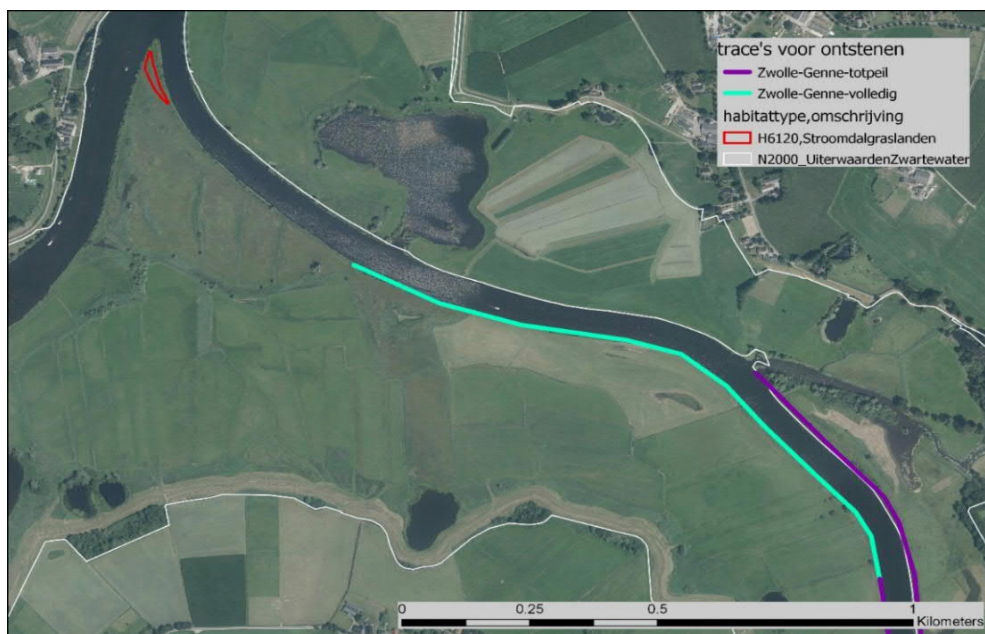
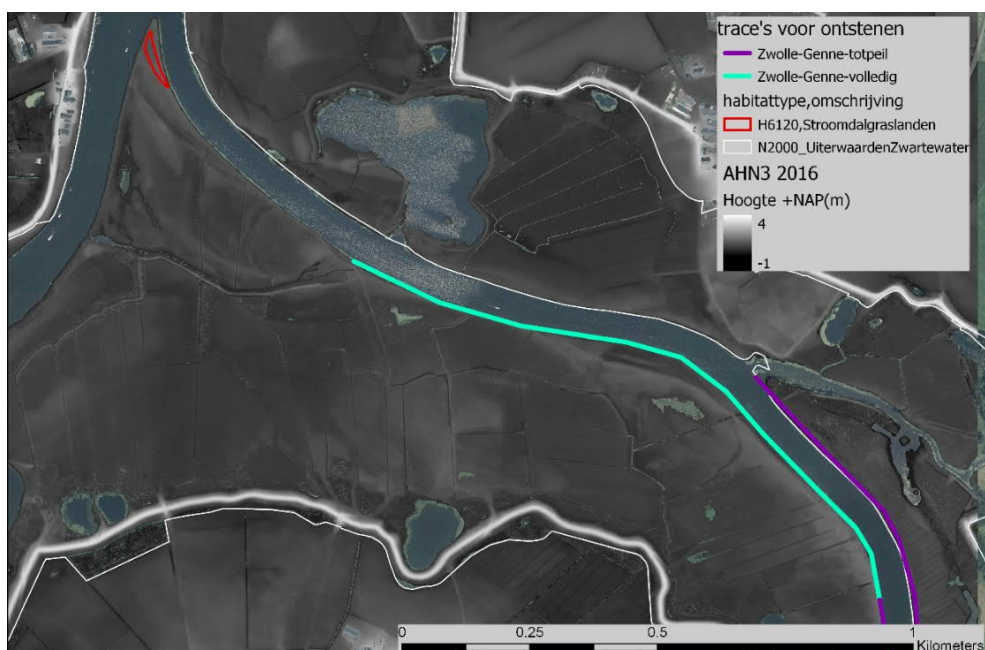
Voor de locatie met H6120 Stroomdalgraslanden bij de locatie Zwolle-Genne (figuur 4.5) geldt hetzelfde als voor de locatie Vilsteren-Dalfsen. Hoewel dit stroomdalgrasland wel wat lager ligt tussen de +0.6 m en + 1 m +NAP (figuur 4.6), is ook deze locatie bij het hoogwater in januari 2018 niet overstroomd (figuur 4.7).

**Figuur 4.5** *Habitattype H6120 Stroomdalgraslanden nabij de locatie Zwolle – Genne, geprojecteerd op de luchtfoto van 2017 (bron: [www.pdok.nl](http://www.pdok.nl))*

**Figuur 4.6** *Habitattype H6120 Stroomdalgraslanden nabij locatie Zwolle – Genne, geprojecteerd op AHN3 terreinmodel (2016) (bron: [www.pdok.nl](http://www.pdok.nl))*

**Figuur 4.7** Habitattype H6120 Stroomdalgraslanden nabij locatie Zwolle – Genne geprojecteerd op het Sentinel satellietbeeld van 8 januari 2018 (bron: [www.satellietdataportaal.nl](http://www.satellietdataportaal.nl))

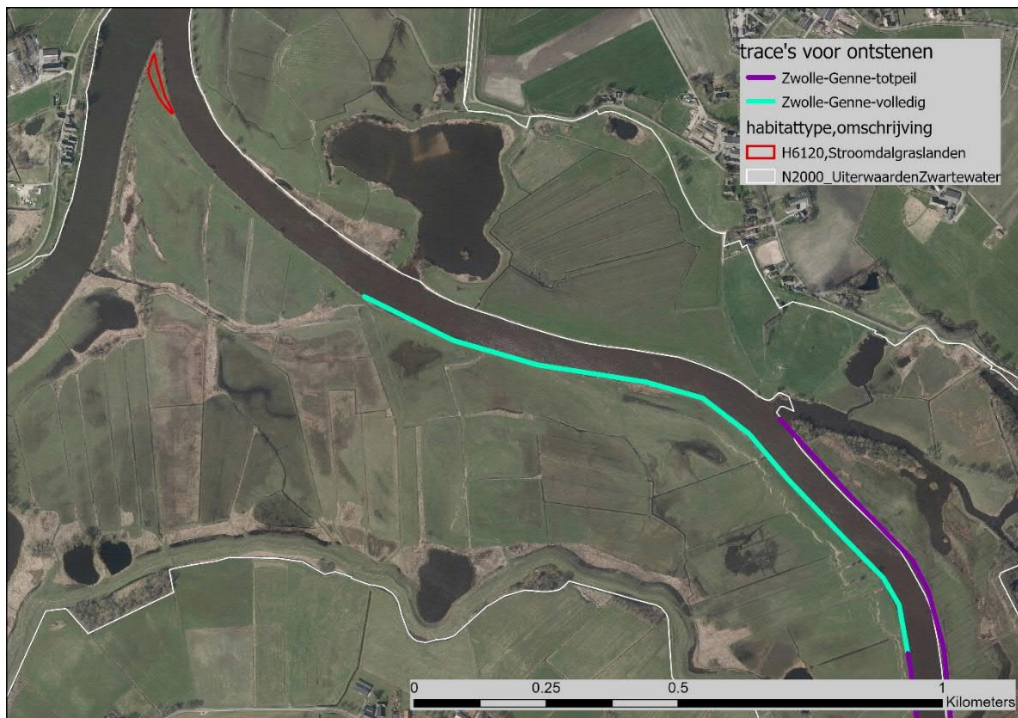
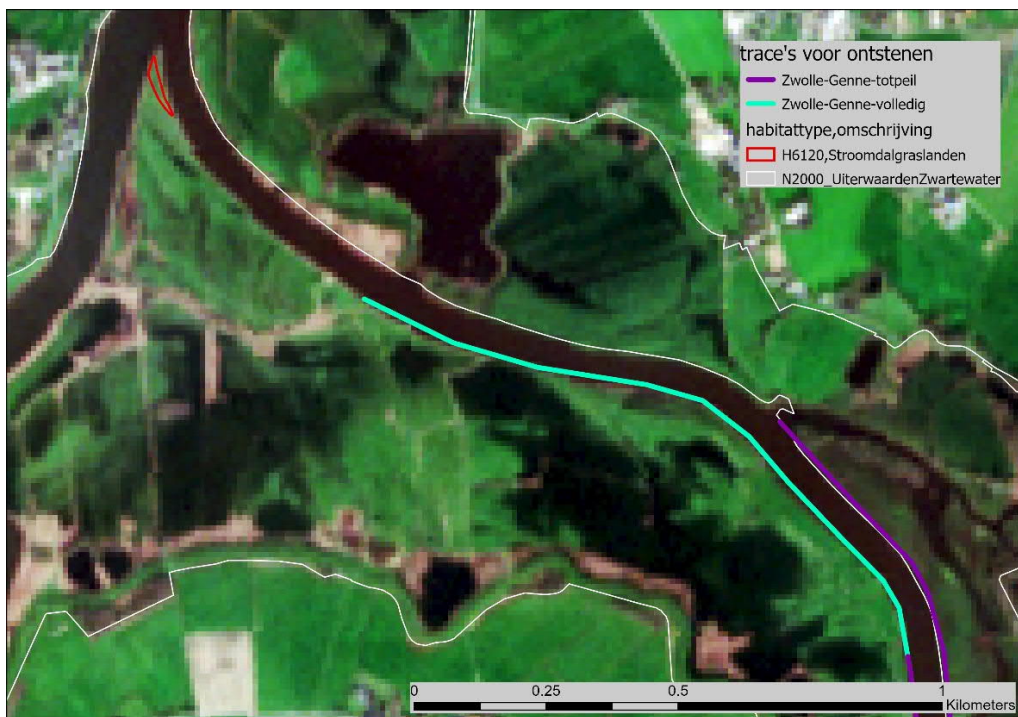
Voor het stroomdalgrasland nabij bij de locatie Zwolle-Genne (figuur 4.10 en 4.11) geldt hetzelfde als bij de locatie Vilsteren-Dalfsen. Dit stroomdalgrasland ligt wel wat lager, tussen de +0.6 en + 1.0 m +NAP, maar is ook tijdens het hoogwater in maart 2019 niet overstroomd.

Figuur 4.10 H6120 Stroomdalgraslanden nabij locatie Zwolle-Genne, geprojecteerd op de luchtfoto van 2018 (bron: [www.pdok.nl](http://www.pdok.nl)).

Figuur 4.11 H6120 Stroomdalgraslanden nabij locatie Zwolle-Genne geprojecteerd op het Sentinel satellietbeeld van 22 maart 2019 (bron: [www.satellietdataportaal.nl](http://www.satellietdataportaal.nl))

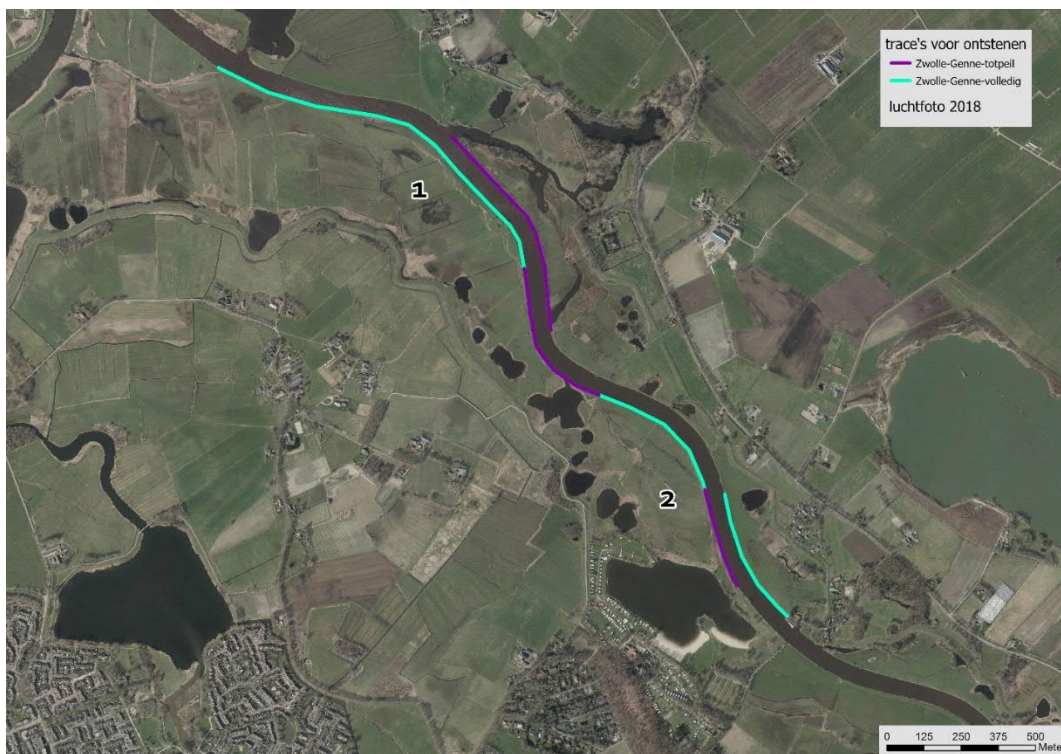
Figuur 4.12 Overzandingspatronen langs tracé Zwolle-Genne, zichtbaar op de luchtfoto van 2018 (bron: [www.pdok.nl](http://www.pdok.nl))

Op de luchtfoto van 2018 zijn langs het tracé Zwolle-Genne patronen zichtbaar die overzanding laten zien. Het betreft vooral het gebied rondom locatie 1, zoals aangegeven in figuur 4.12. In figuur 4.13 worden de locaties met meer detail weergegeven voor 2018 en 2019.

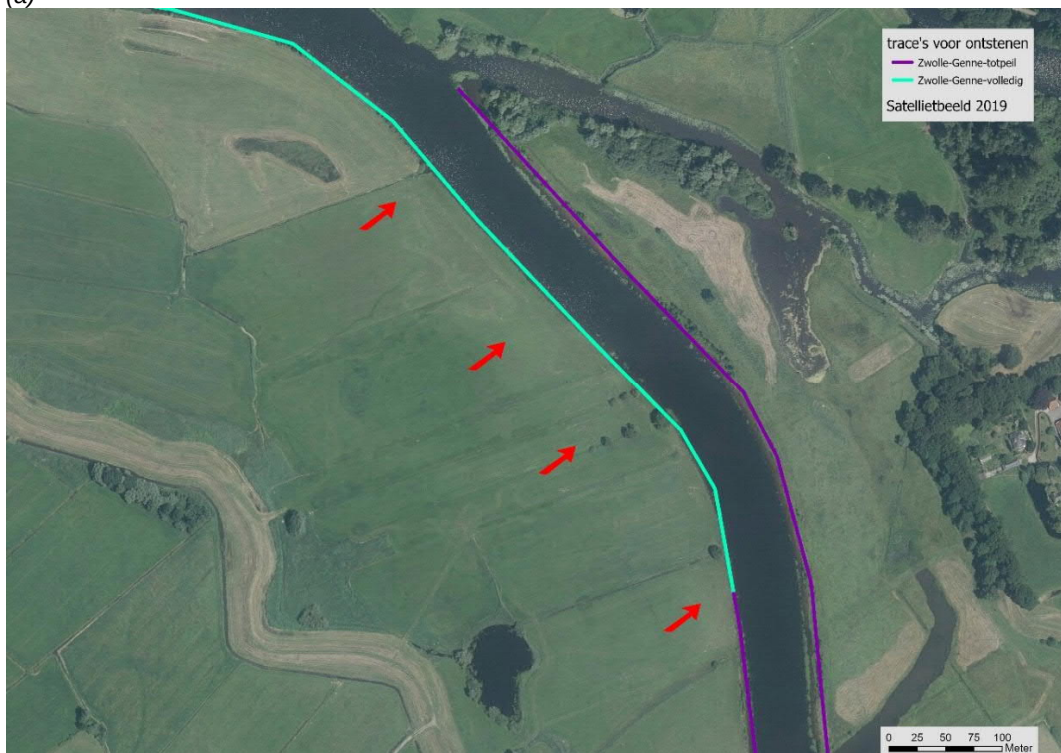
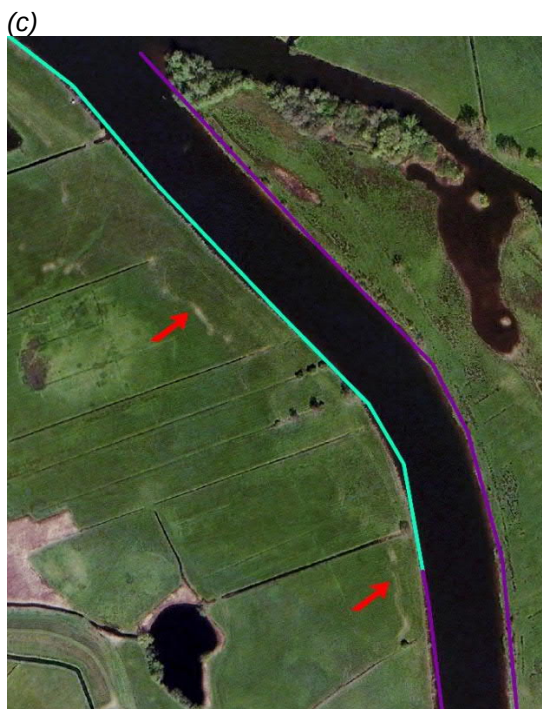
**Figuur 4.13** (a) Locaties op de luchtfoto van 2017 waar in 2018 en 2019 overzandingspatronen te zien zijn (bron luchtfoto: [www.pdok.nl](http://www.pdok.nl)); (b) Overzandingspatronen op de luchtfoto van 2018 (bron luchtfoto: [www.pdok.nl](http://www.pdok.nl)); en (c) Overzandingspatronen op de satellietbeeld van 16 april 2019 (bron: [www.satellietdataportaal.nl](http://www.satellietdataportaal.nl)).

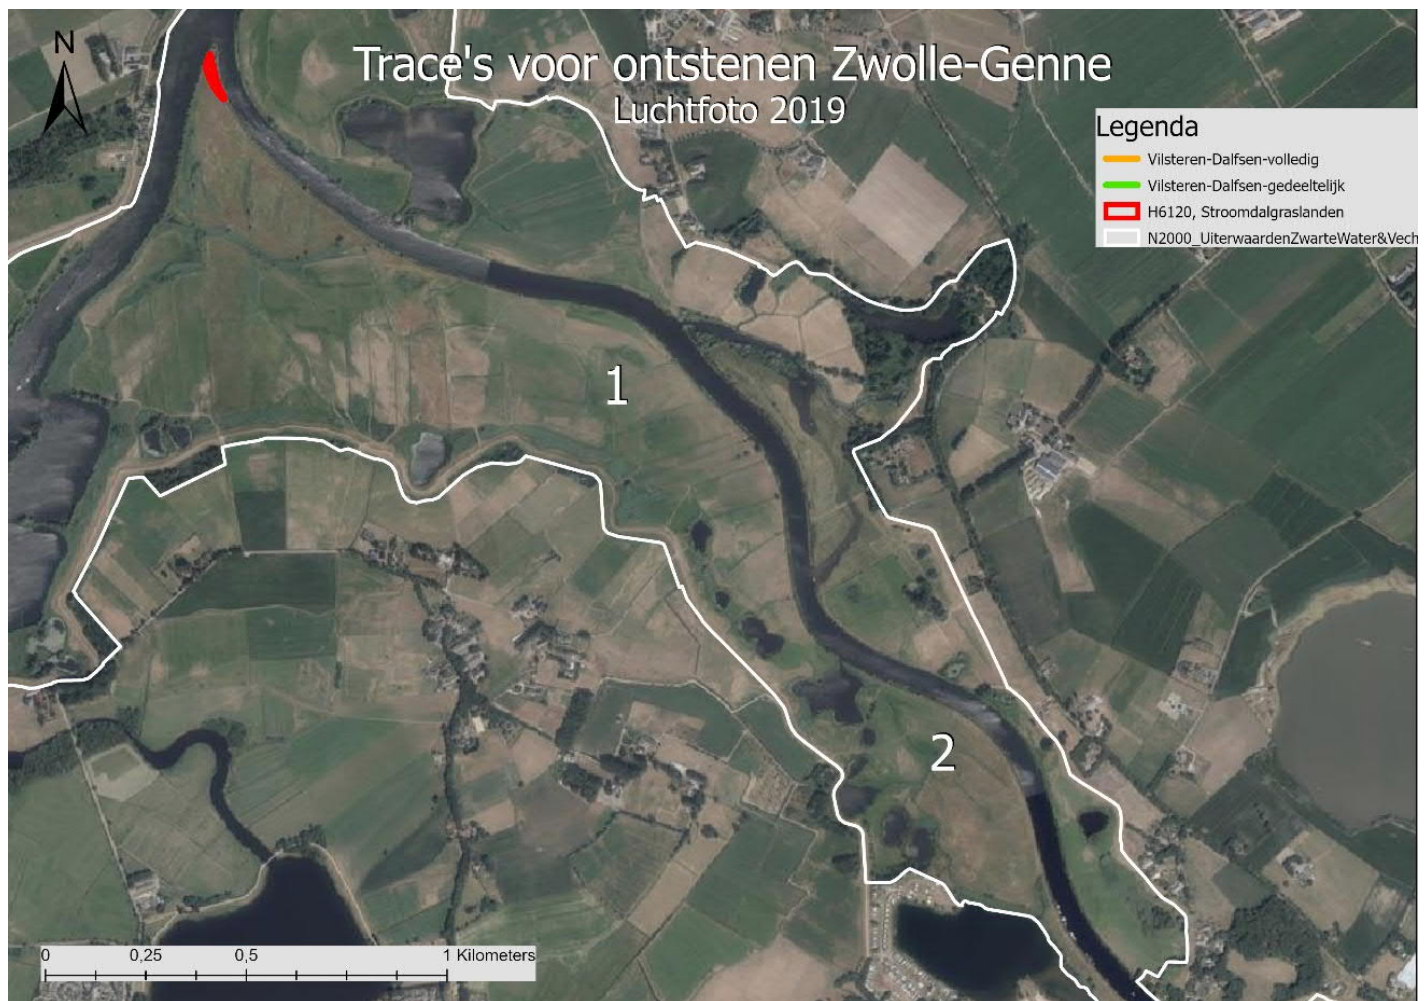
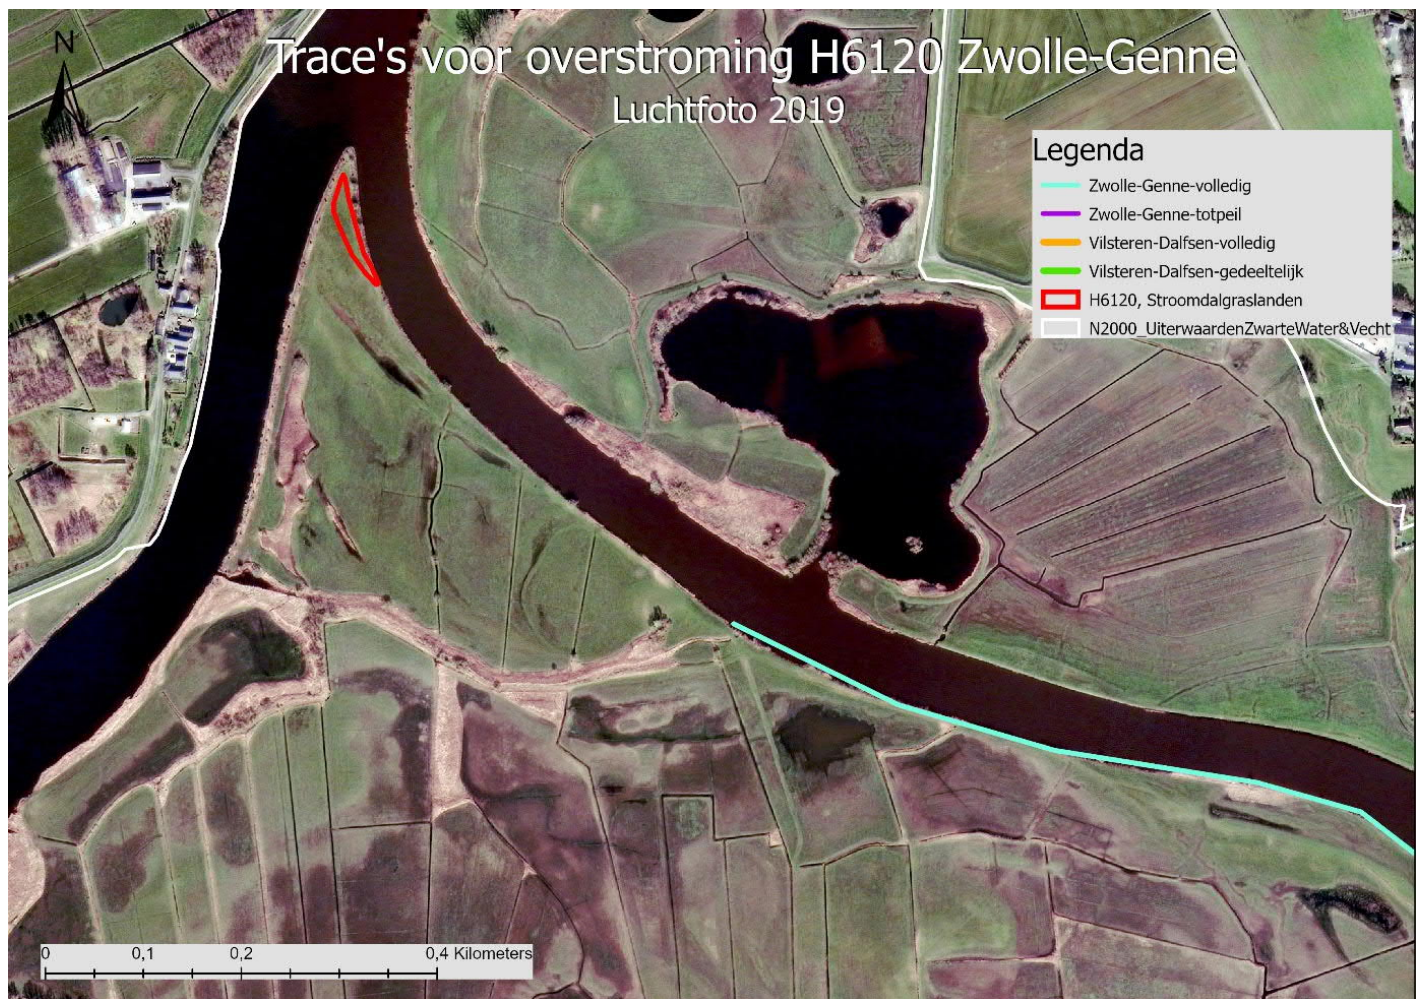
Voor het stroomdalgrasland nabij het ontsteningstracé Zwolle-Genne (figuur 4.17) geldt hetzelfde als bij het ontsteningstracé Vilsteren-Dalfsen. Dit stroomdalgrasland ligt weliswaar wat lager (0,6 – 1,0 m +NAP), maar is tijdens het hoogwater in 2020 evenmin overstroomd en dus ook niet overzand (figuur 4.18).

*Figuur 4.17 Ontsteningstracé Zwolle-Genne in het Natura 2000-gebied Uiterwaarden Zwarte Water en Vecht.*

*Figuur 4.18 Hoogwater op 25-03-2020 bij het ontsteningstracé Zwolle – Genne.*

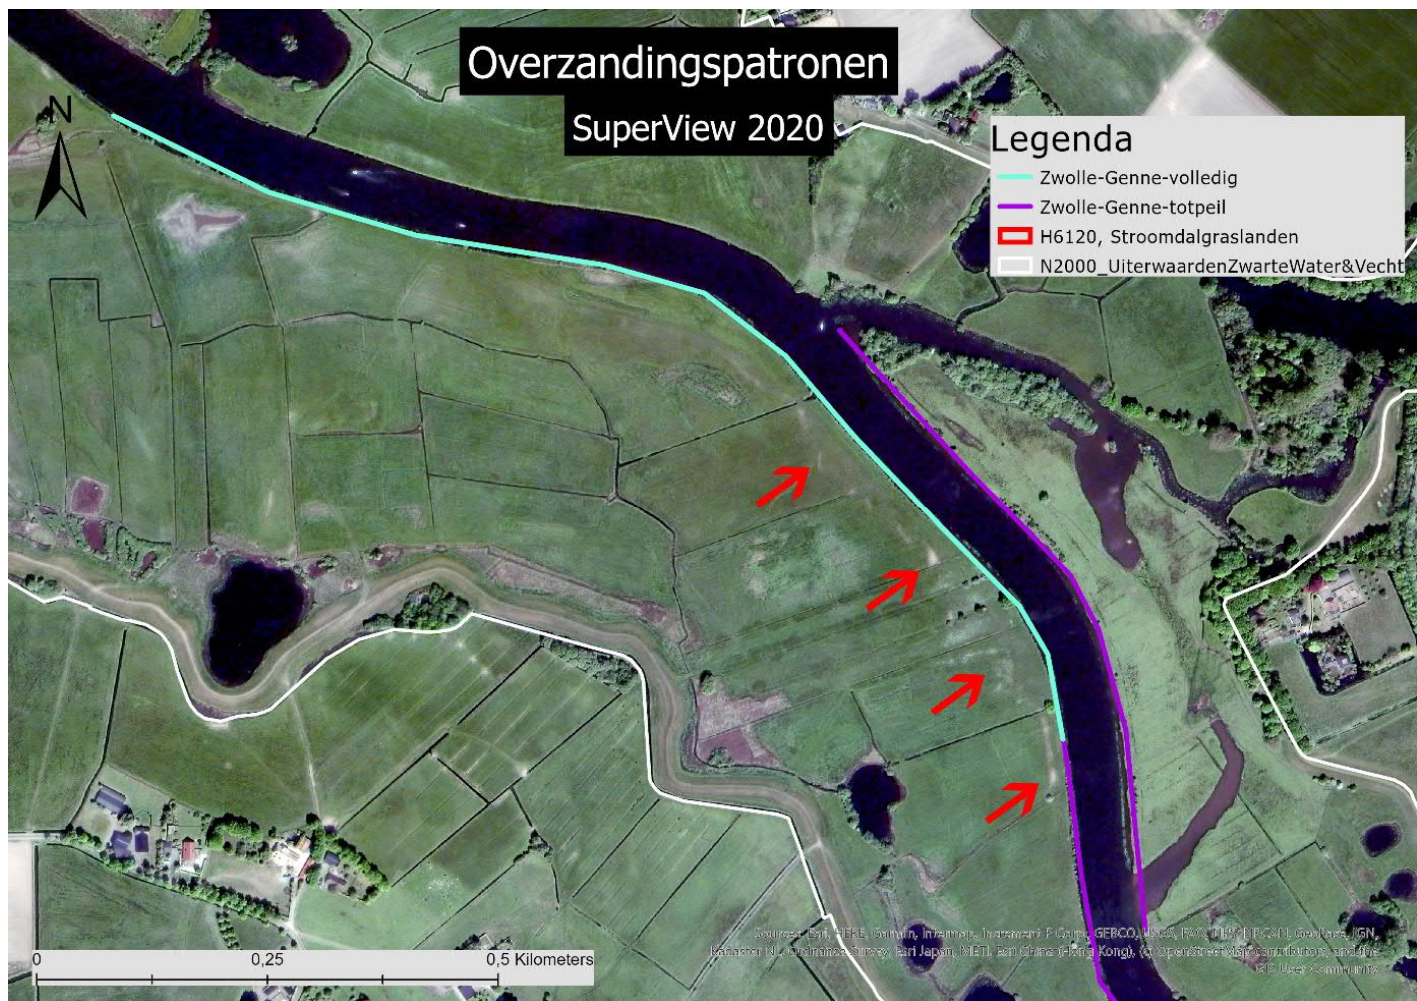
In 2020 was er een periode met hoog water begin februari 2020<sup>2</sup>. Aangezien satellietbeelden van deze periode niet beschikbaar zijn kan worden aangenomen dat overzandingspatronen afkomstig zijn van het hogere water eerder het jaar, zoals te zien is in figuren 4.19 – 4.20.

*Figuur 4.19 Overzandingspatronen (rode pijlen) op 25-03-2020 na redelijk hoogwater bij Zwolle-Genne.*

Figuur 4.20 Overzanding (rode pijlen) na twee maanden op 09-05-2020 nog zichtbaar.

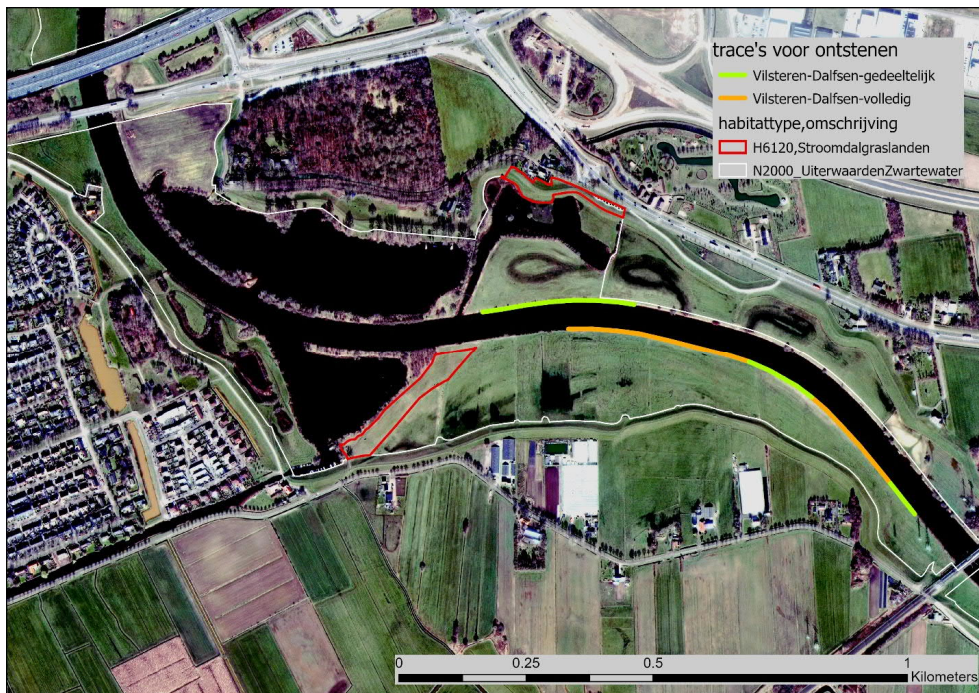
Op de Superview satellietbeelden van voorjaar 2021 is te zien dat halverwege maart de uiterwaarden deels zijn overstroomd. De data van de bekeken beelden staan in Tabel 4.3. Het Superview beeld heeft een resolutie van 50 centimeter waardoor het beeld goed de contouren van het water in de uiterwaarden laat zien (Figuur 4.22a). Ook is goed te zien dat de beide stroomdalgraslanden bij deze hoge waterstand niet zijn overstroomd. Het Superview satellietbeeld van 22 juli 2021 (Figuur 4.22b.) laat de situatie zien nadat het hoogwater van juli een paar dagen over het hoogtepunt heen is. Het beeld bevat wel wolken maar niet boven de uiterwaarden. Wel is hier de schaduw van wolken te zien waardoor patronen in het gras minder duidelijk zijn. Er is te zien dat er nu minder water in de uiterwaarden staat dan in maart en dat de stroomdalgraslanden niet zijn overstroomd.

Figuur 4.22 H6120 Stroomdalgraslanden geprojecteerd op het Superview satellietbeeld van (a) 19 maart 2021 en (b) 22 juli 2021 (bron: [www.satellietdataportaal.nl](http://www.satellietdataportaal.nl)).

Ook bij de locatie Vilsteren-Dalfsen zijn geen overzandingspatronen zichtbaar (Figuur 4.21 en 4.22).

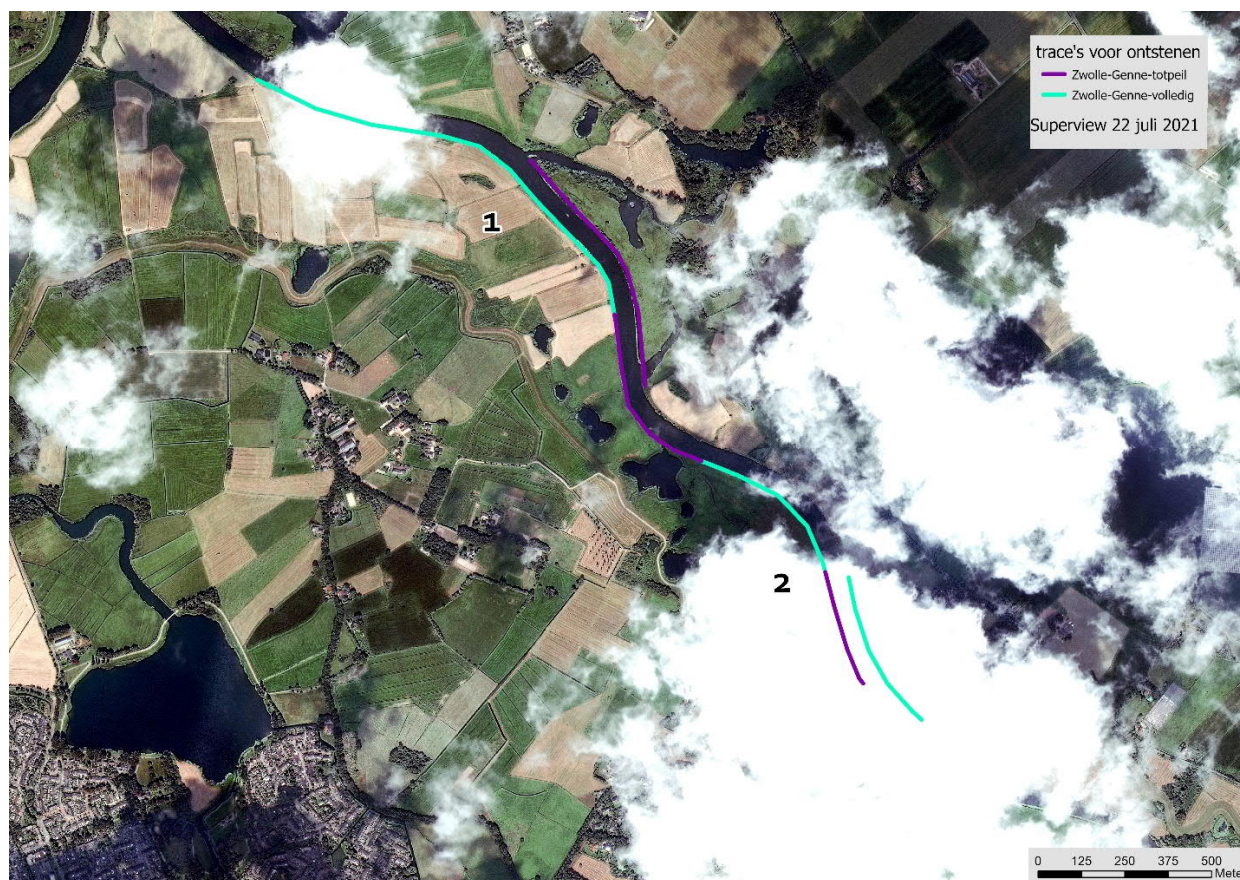
Figuur 4.25. Locaties van tracé Zwolle-Genne op Superview satellietbeeld van 22 juli 2021.

In het Superview satellietbeeld van 22 juli 2021 (Figuur 4.25) zijn wolken aanwezig waardoor niet het gehele gebied zichtbaar is. Op locatie 1 is te zien dat de graslanden gemaaid zijn.

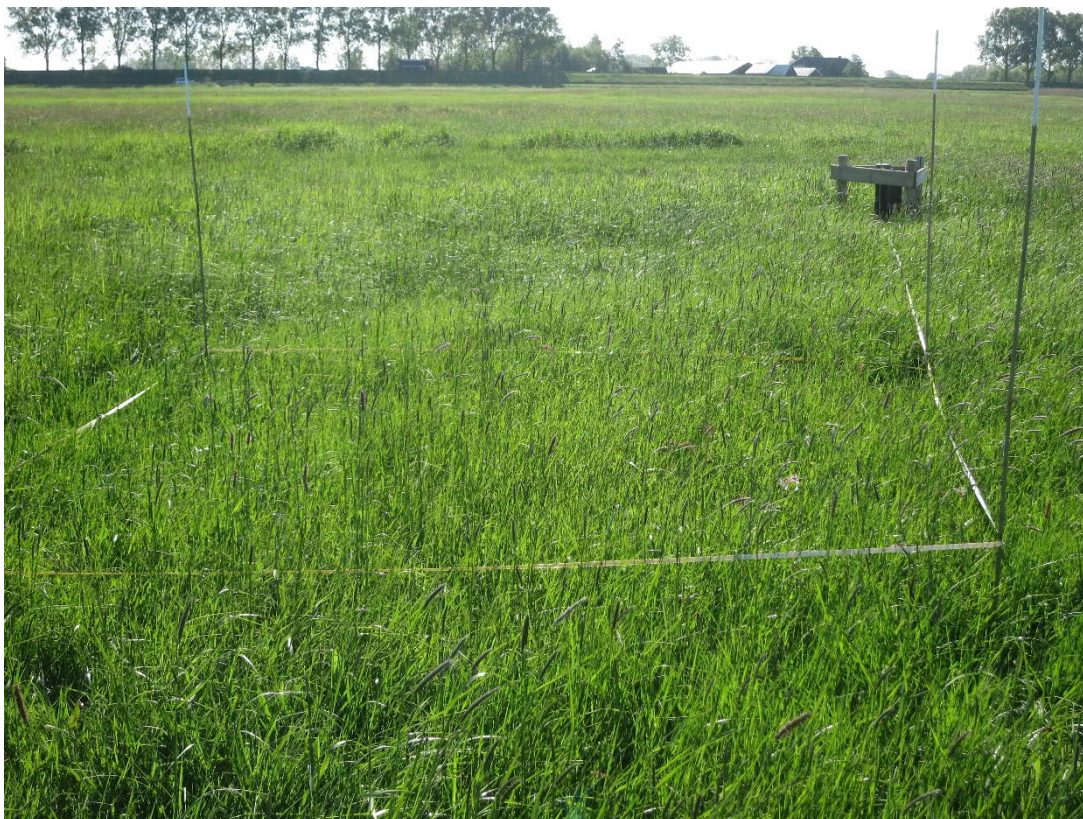
**Figuur 5.1** PQ SW36\_9 in leefgebied 07 Dotterbloemhooilanden in het gebied Uiterwaarden, Zwarte Water en Vecht (foto: Klaas van der Veen)

In 2018 en 2020 zijn er geen PQ's opgenomen. De nieuwe PQ's zijn in 2019 tussen 13 mei en 26 juli geplaatst en opgenomen. De exacte locaties van de PQ's zijn door een vegetatiekundige (Klaas van der Veen) vastgelegd nabij de relevante peilbuizen waar ontwikkeling van de vegetatie, in respons op de herstelmaatregelen, verwacht kan worden (figuur 5.1). In tabel 5.4 is de bedekking van de vegetatie in de PQ's weergegeven. Deze bedekking kan groter zijn dan 100% als vegetatielagen elkaar overlappen.
