# Eindrapportage monitoring herstelmaatregelen Vecht- en Beneden- Reggegebied, deelgebied Vechtdal 2018 – 2021

Herstelprocesindicatoren

**Projectnummer:** 51000430

**Klant:** Provincie Overijssel

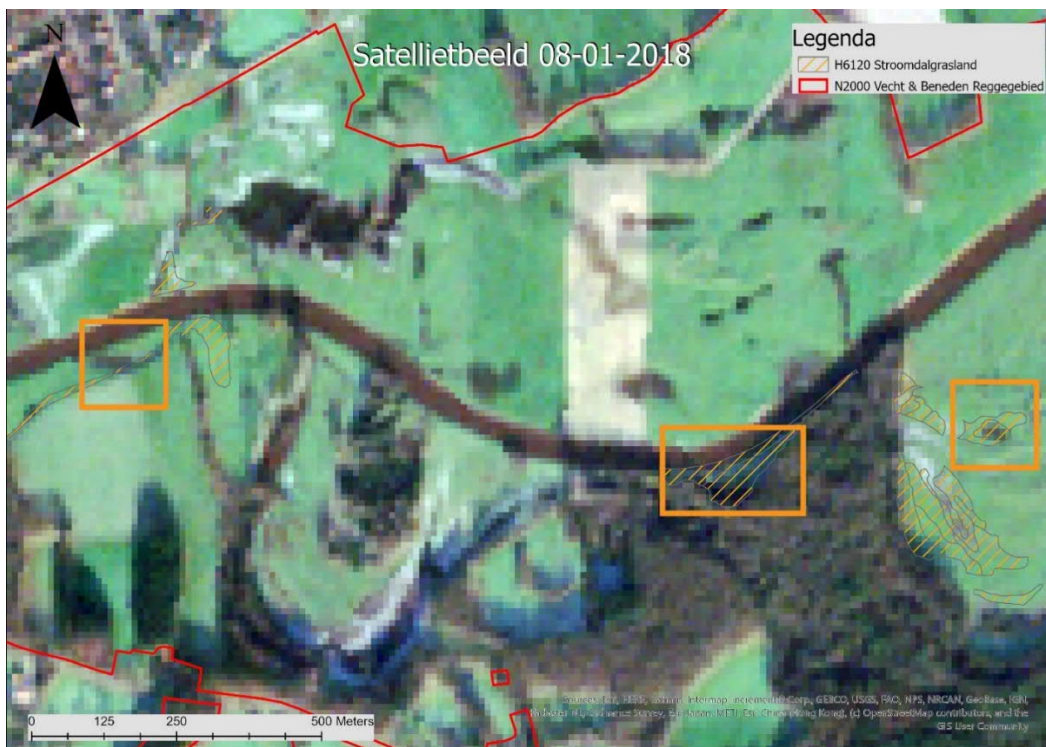
*Figuur 4.3 Deelgebied 1, satellietbeeld van 08-01-2018 tijdens hoogwater in de Vecht (Sentinel 2, 10m resolutie). Delen van de uiterwaarden zijn overstroomd. Op de plekken met oranje rechthoeken is sprake van (enige) inundatie van stroomdalgrasland.*

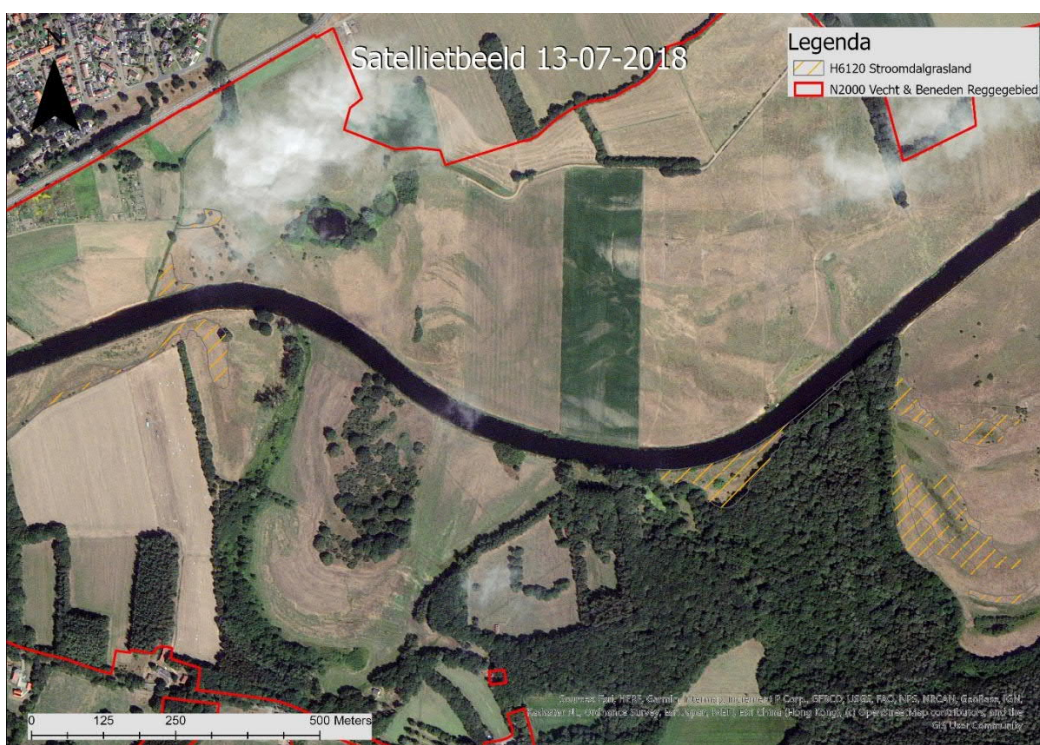
*Figuur 4.4 Deelgebied 1, satellietbeeld van 13-07-2018 tijdens een drogere periode (Triple Sat) enkele maanden na het hoogwater van januari.*

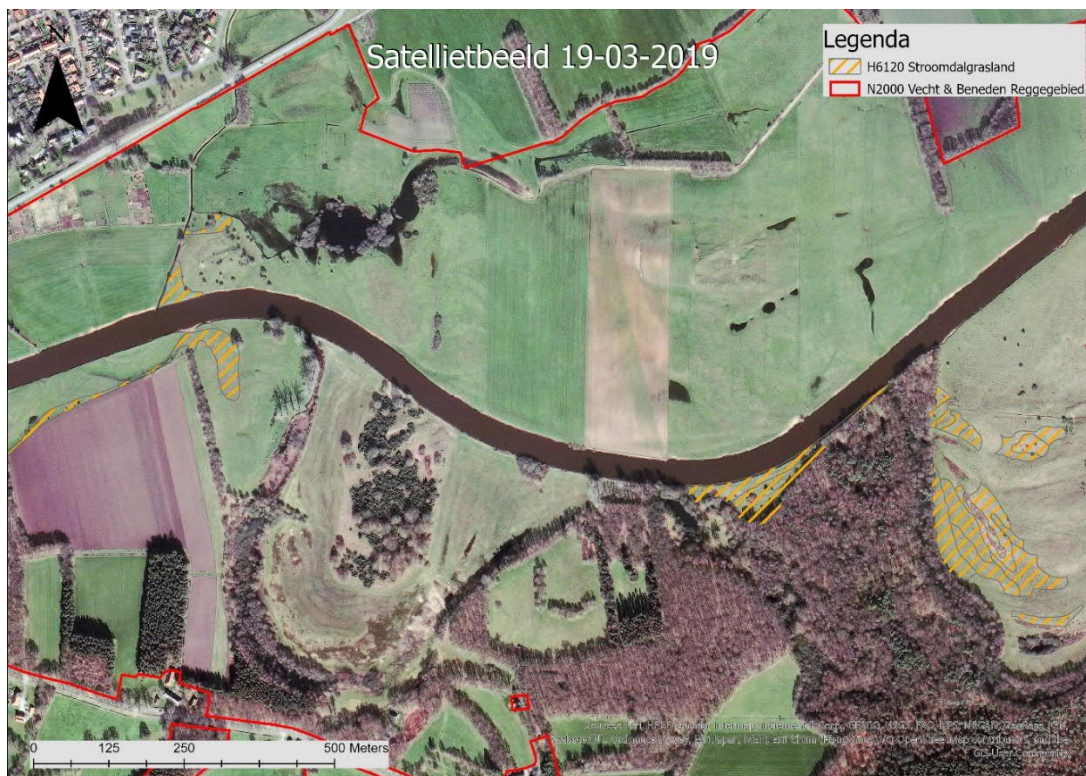
Figuur 4.5 Deelgebied 1, satellietbeeld van verhoogde waterstand op 19-03-2019.

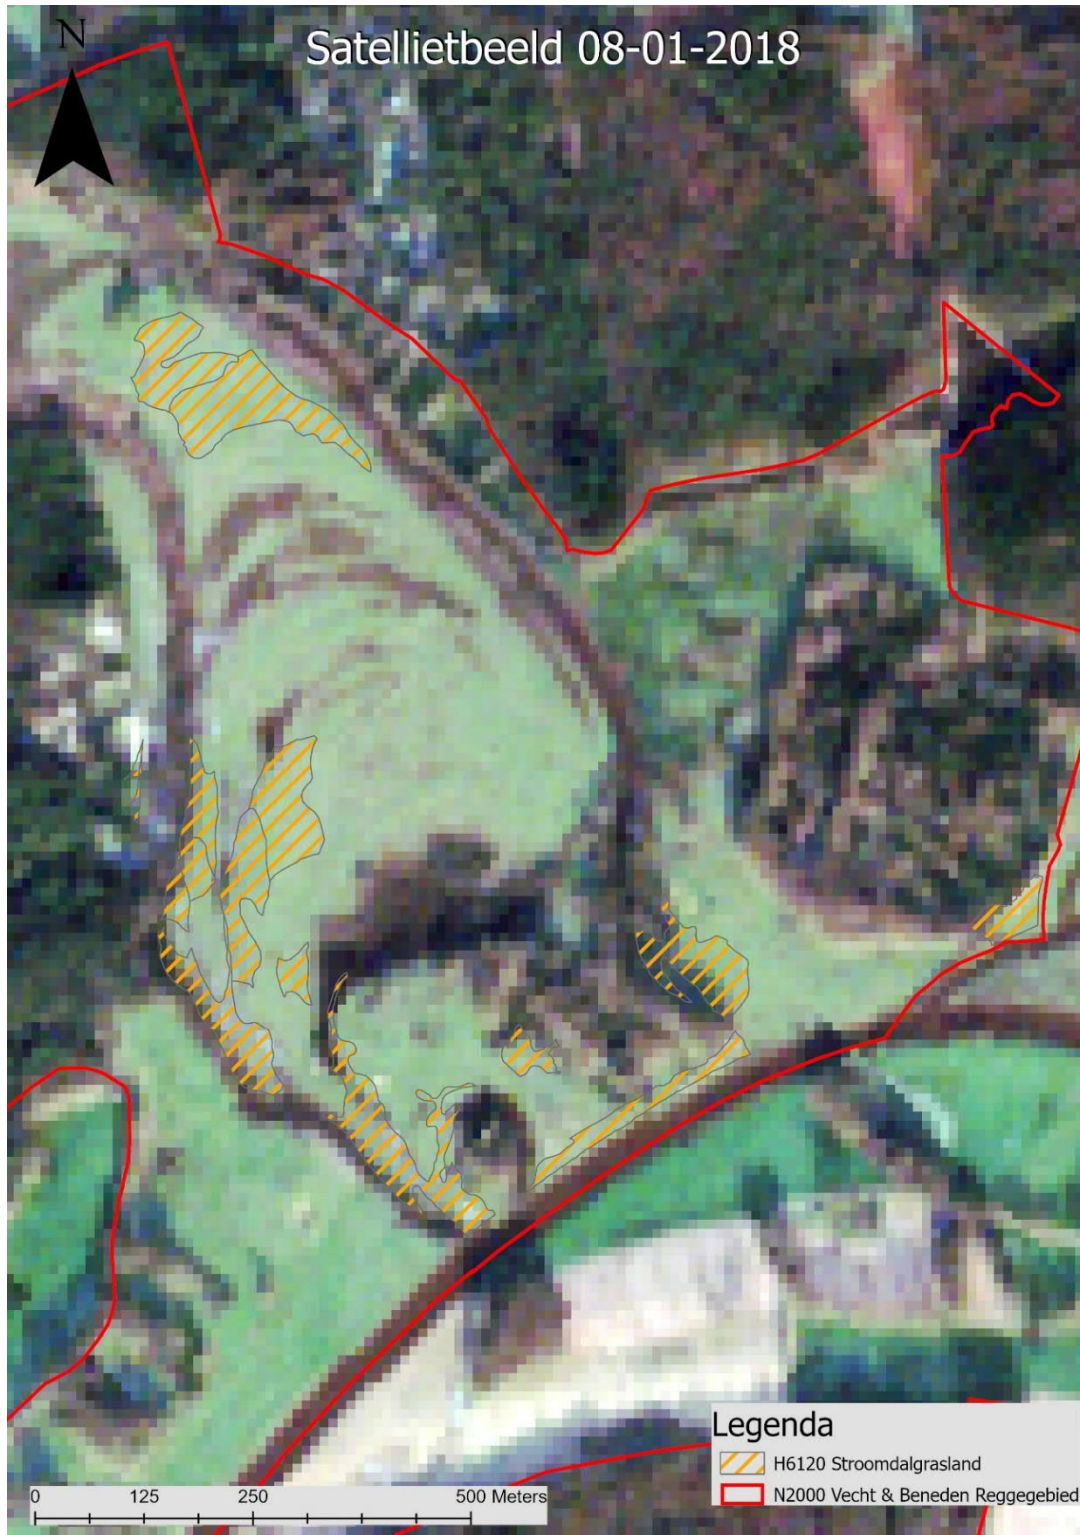
Het hoogwater van januari 2018 ter hoogte van deelgebied 2 (figuur 4.8) is te zien in figuur 4.9.

*Figuur 4.9 Deelgebied 2, satellietbeeld op 08-01-2018 van hoogwater.*

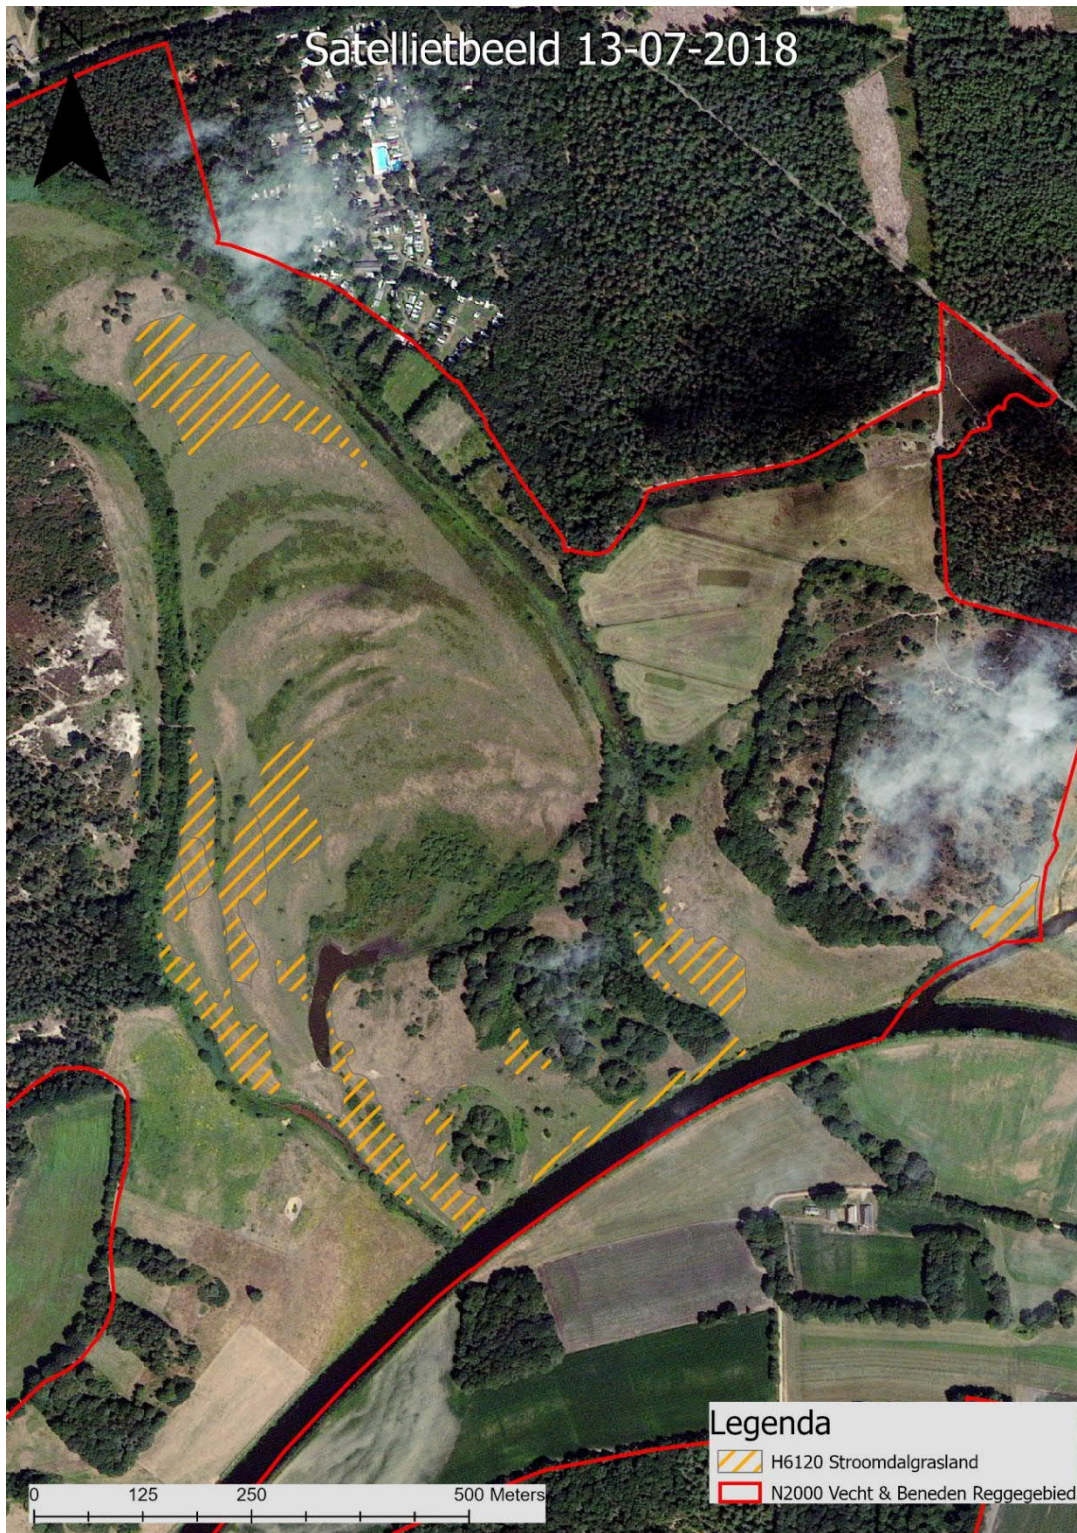
De kwaliteit van het satellietbeeld is matig, maar op enkele plekken lijkt sprake van inundatie van stroomdalgrasland. Dit heeft echter niet geleid tot overzanding (figuur 4.10).

*Figuur 4.10 Deelgebied 2, satellietbeeld op 13-07-2018.*

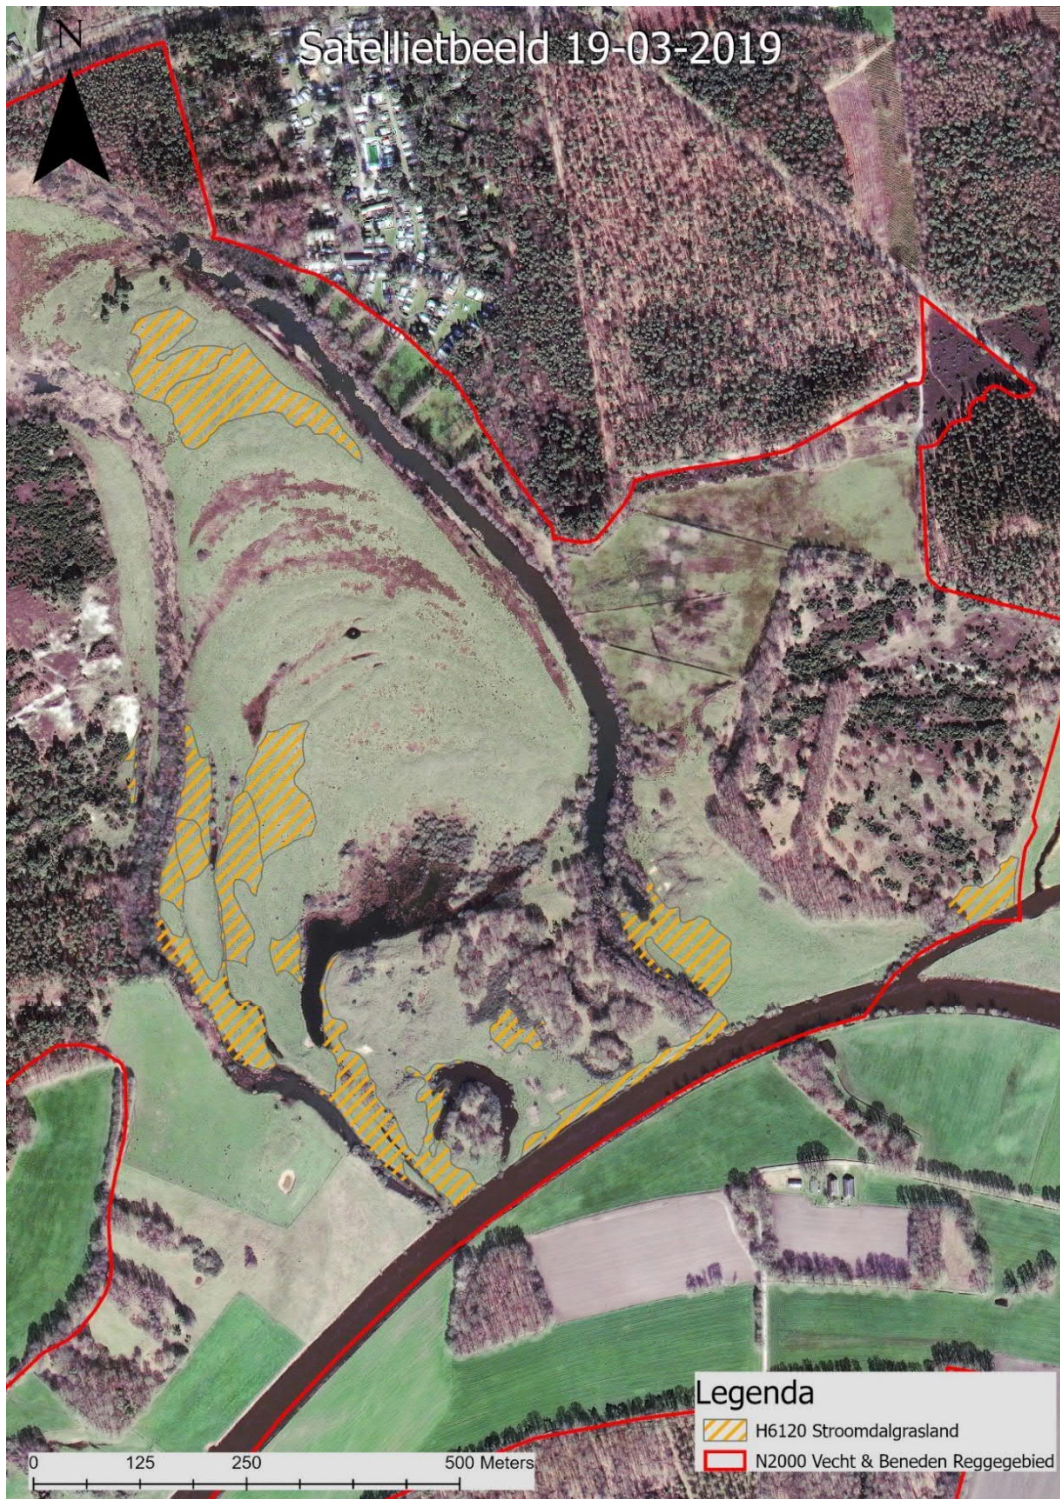
In figuur 4.11 is het hoogwater van maart 2019 te zien ter hoogte van deelgebied 2. Op enkele plekken is sprake van inundatie, ook van stukjes stroomdalgrasland (figuur 4.12). Duidelijk zichtbaar is dat ook in de meander de waterstand is verhoogd.

*Figuur 4.11 Deelgebied 2, satellietbeeld van 19-03-2019*

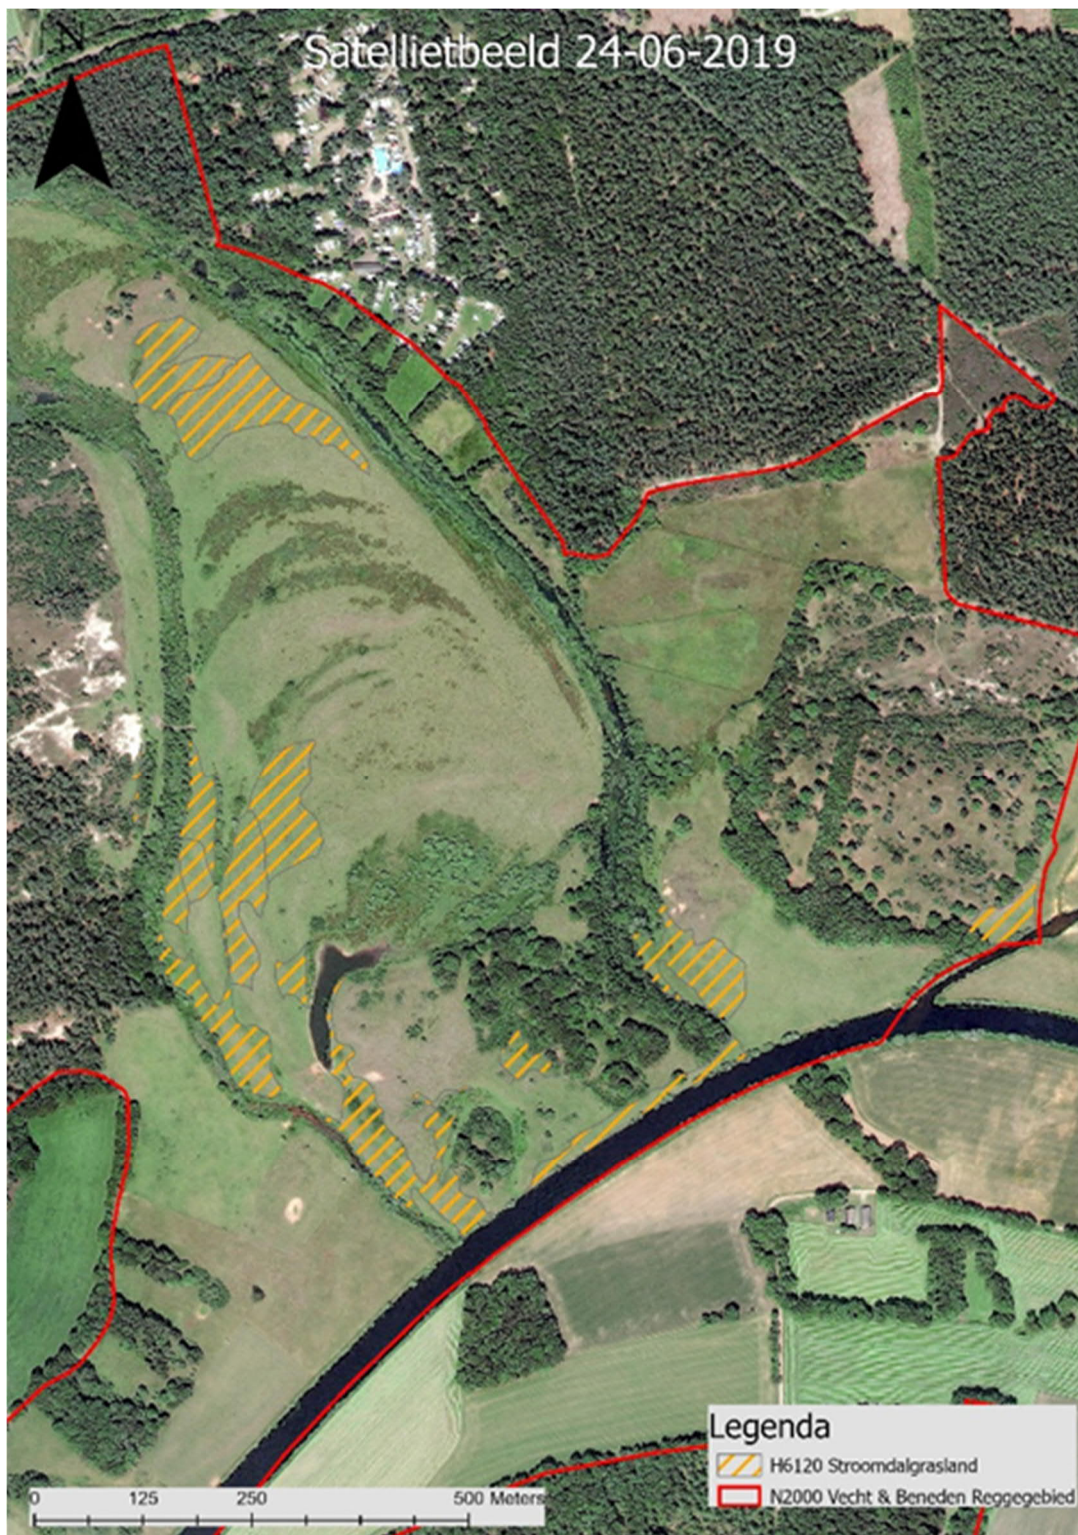
In het zomerbeeld 2019 (figuur 4.13) zijn geen zandafzettingen zichtbaar. De plassen in het gebied zijn het hele jaar zichtbaar.

Figuur 4.13 Deelgebied 2, satellietbeeld van zomer 2019. Net als in 2018 is er is geen zandafzetting door hoogwater zichtbaar.

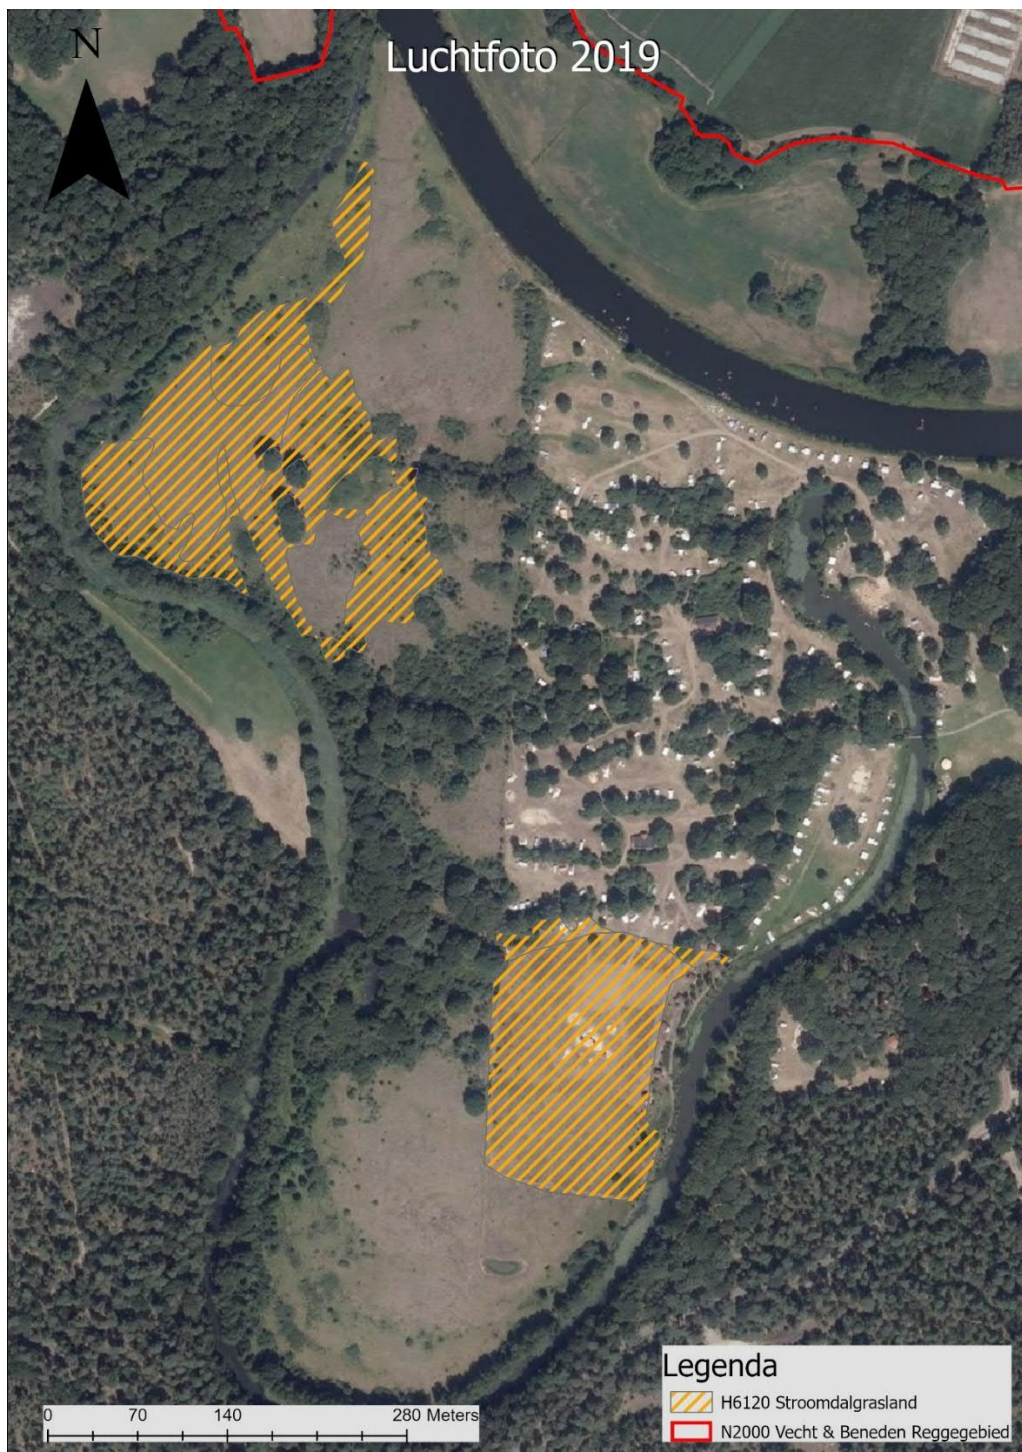
Net als in de deelgebieden 1 en 2 zijn ook in deelgebied 3 (figuur 4.16) na de hoogwaters van 2018, 2019 en 2020 geen zandafzettingen zichtbaar op de locaties met H6120 Stroomdalgraslanden H6120 (figuur 4.17-18).

*Figuur 1.16 Deelgebied 3 uit figuur 4.1 geprojecteerd op een luchtfoto van medio zomer 2019.*

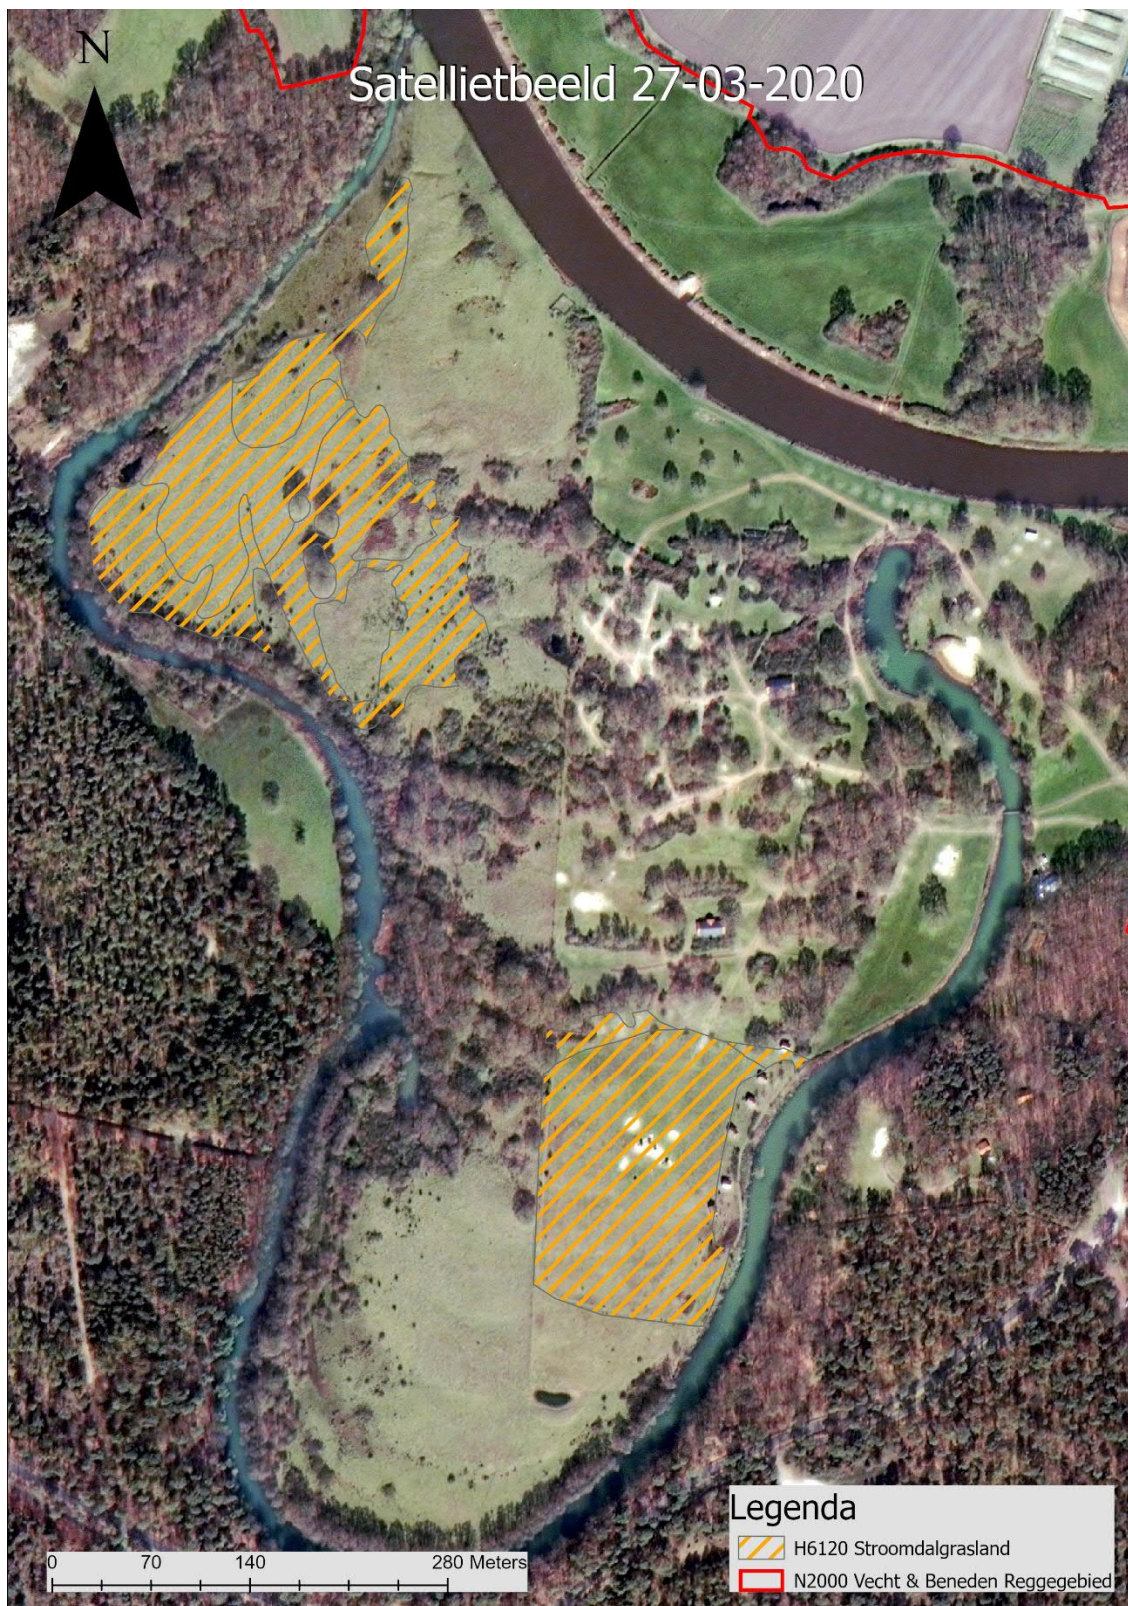
*Figuur 4.18 Deelgebied 3, satellietbeeld van 27-03-2020 na het hoogwater van februari.*

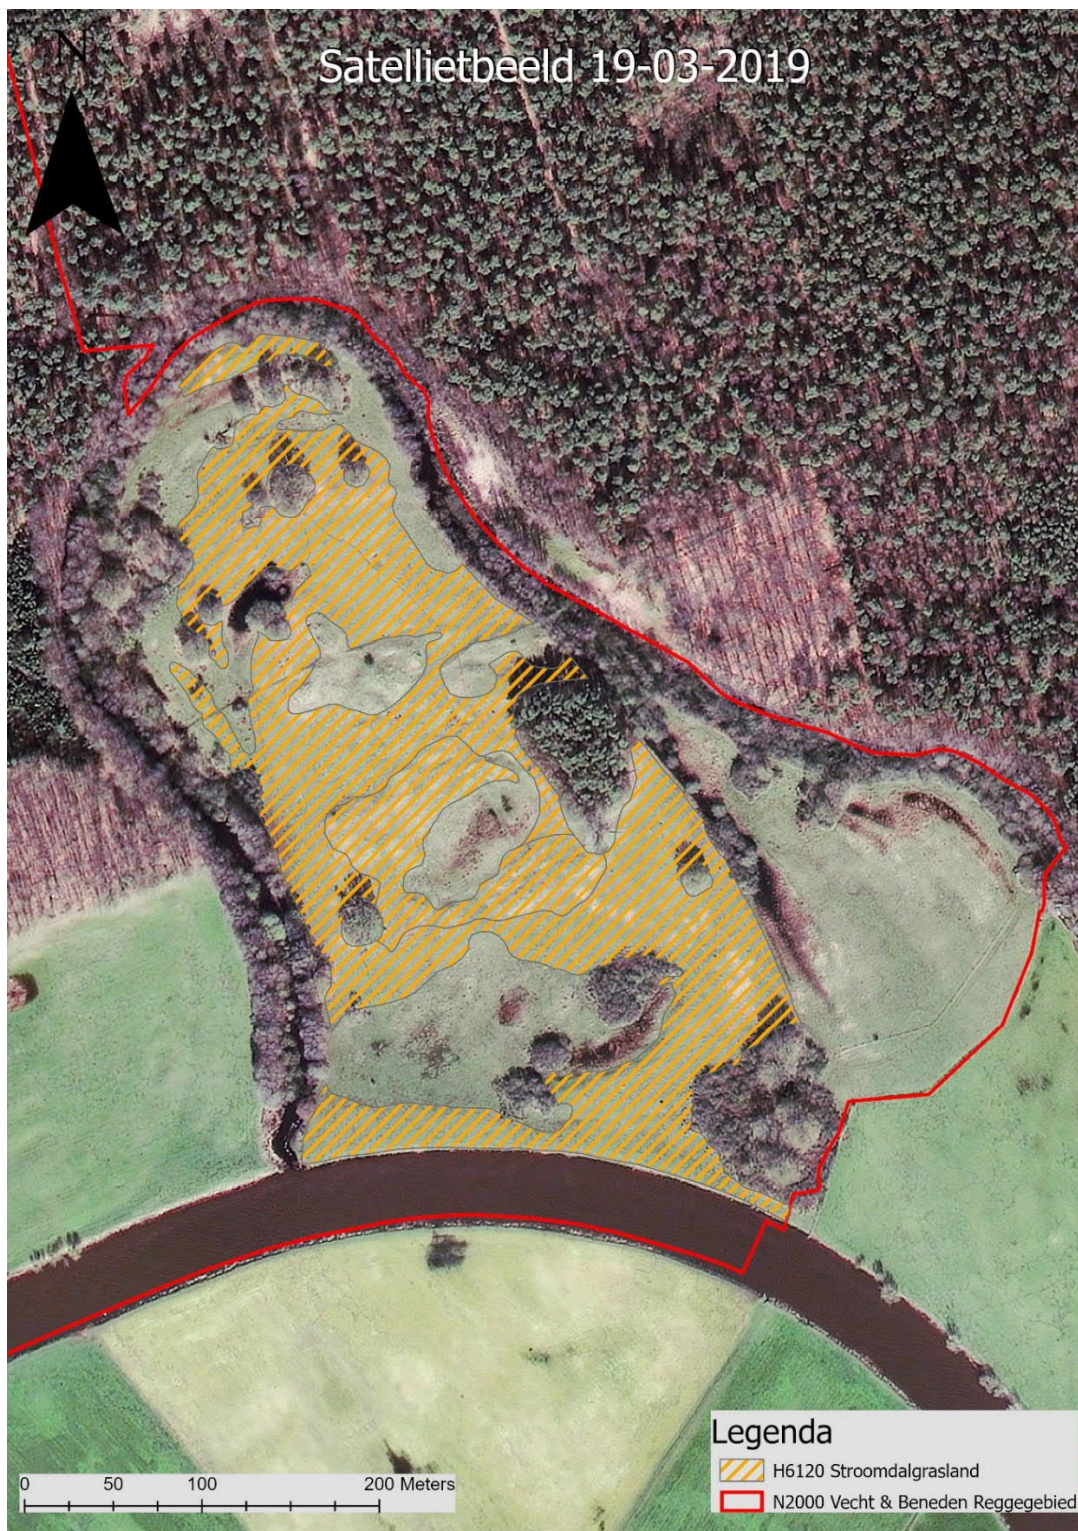
Figuren 4.21-23 geven de satellietbeelden van deelgebied 4 tijdens het hoogwater van 2019 en in de zomer van dat jaar. Ook hier is geen sprake geweest van overzanding.

Figuur 4.21 Deelgebied 4, satellietbeeld van 19-03-2019 tijdens hoogwater.

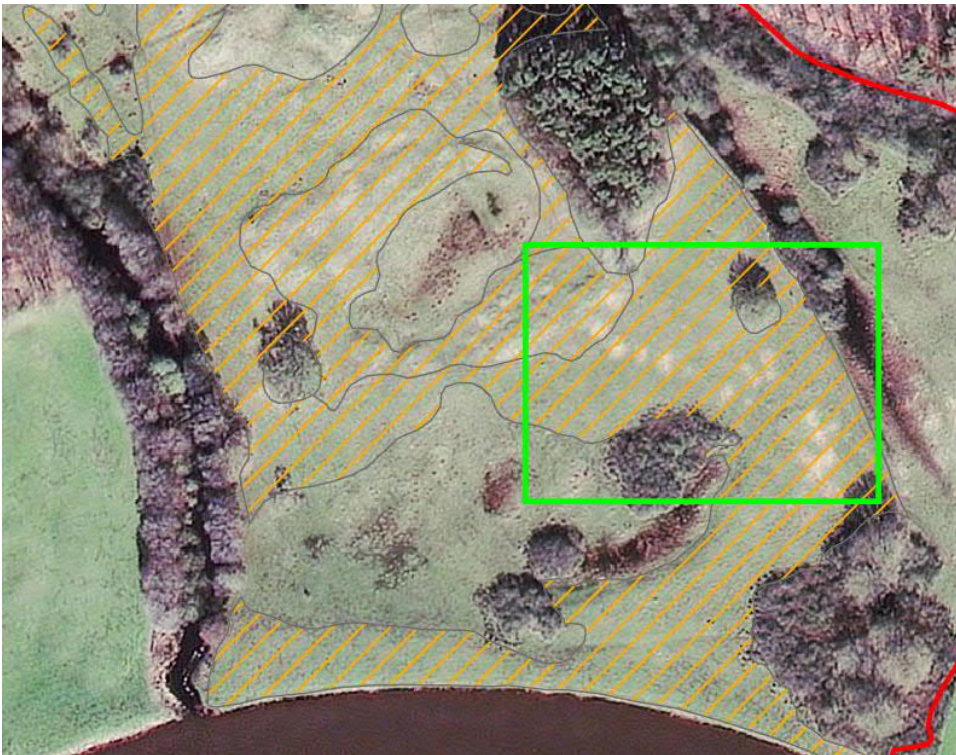
*Figuur 4.22 Ingezoomd op satellietbeeld van 19-03-2019. Zandige plekken zijn zichtbaar binnen de groene polygoon, maar gezien het patroon is dit niet het gevolg van overzanding.*

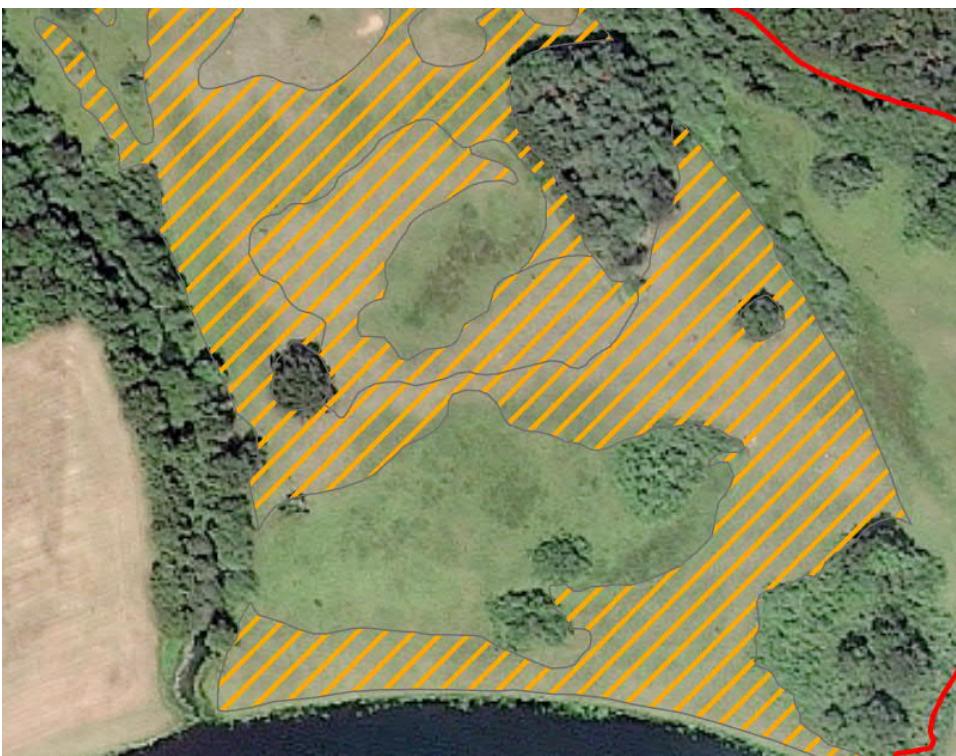
*Figuur 4.23 Satellietbeeld van 24-06-2019. De zandige plekken in figuur 4.22 zijn in de zomer al niet meer zichtbaar.*

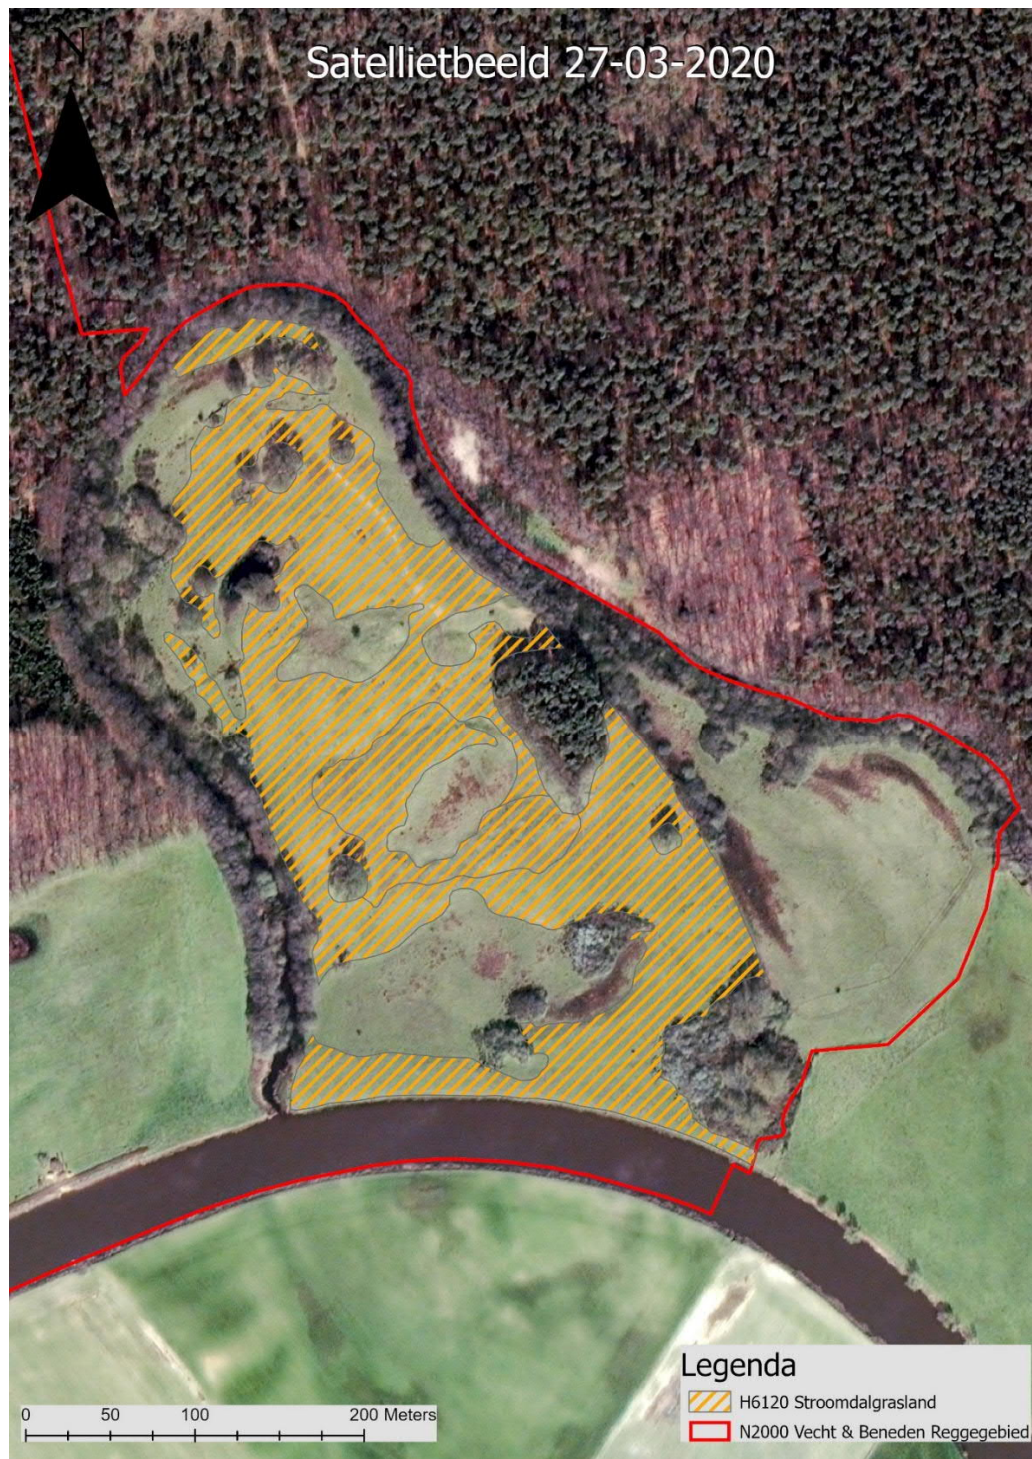
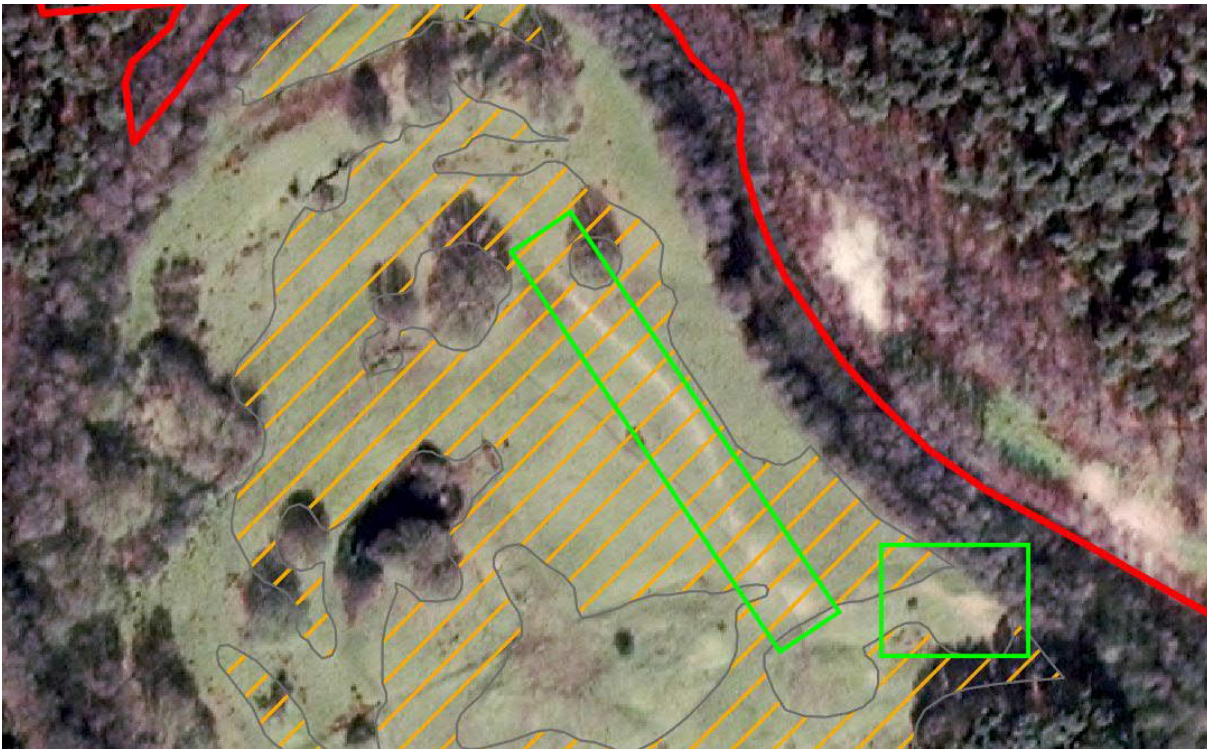
Figuren 4.24-25 geven de situatie weer van deelgebied 4 na het hoogwater van februari 2020 en enkele maanden daarna. Er heeft geen inundatie plaatsgevonden. De zandige plekken in het stroomdalgrasland lijken eerder een (vee)pad dan een plek met overzanding ten gevolge van inundatie. In september 2020 zijn deze plekken niet meer zichtbaar (figuur 4.26).

*Figuur 4.24 Satellietbeeld van 27-03-2020.*

*Figuur 4.25 Ingezoomd op satellietbeeld 27-03-2020 waar zandige stroken zichtbaar zijn.*

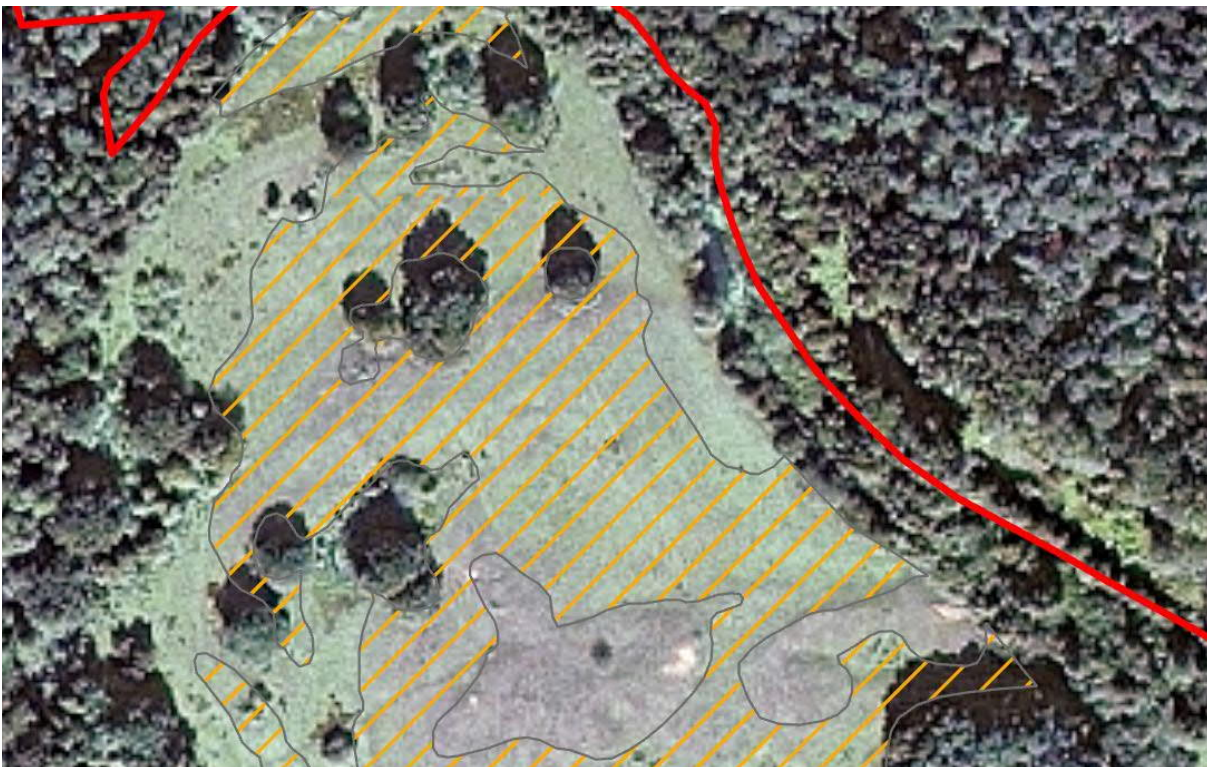
*Figuur 4.26 Deelgebied 4, satellietbeeld van 02-09-2020 waar de zandige stroken in figuur 4.25 niet meer zichtbaar zijn.*
