# Eindrapportage monitoring herstelmaatregelen Engbertsdijksvenen 2018 – 2021

Herstelprocesindicatoren

**Titel:** Eindrapportage monitoring  
herstelmaatregelen Engbertsdijkswen 2018  
– 2021  
**Onderwerp:** Herstelprocesindicatoren  
**Projectnummer:** 35934  
**Klant:** Provincie Overijssel  
**Referentienummer:** NL21-648800269-12160  
**Versie:** D01

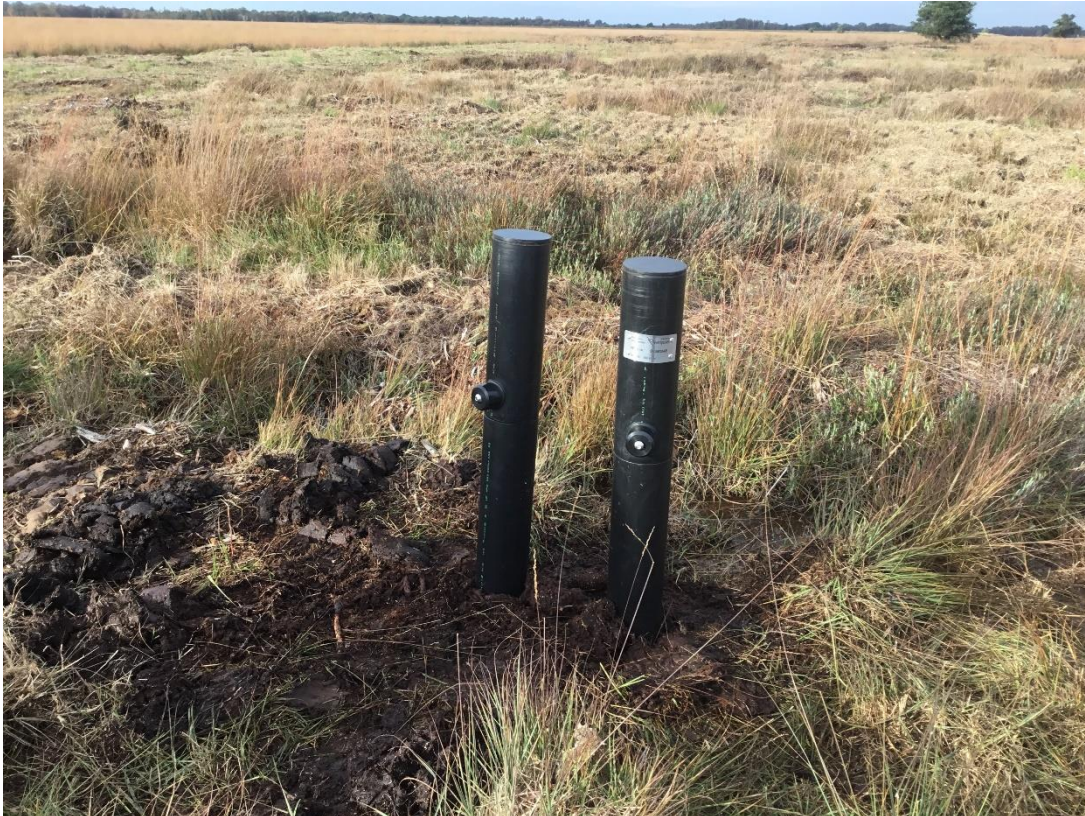
*Figuur 3.2 Nieuw geplaatste peilbuizen op locatie ENG68*

- Op locatie ENG68 zijn twee filters geplaatst (figuur 3.2): een ondiep filter bovenin de veenlaag en een diep filter in de zandlaag daar direct onder. Er is geen lemige zandlaag aangetroffen. Daarom is er geen derde peilbuis geplaatst.
- Op locatie ENG69 zijn drie filters geplaatst: een bovenin de veenlaag, een in de zandlaag eronder en een in de zandlaag onder de leemlaag.
- Op locaties ENG70 en ENG72 bleek de veenlaag te dun te zijn om een filter te plaatsen. Daarom is op deze locaties alleen een peilbuis geplaatst in de onderliggende zandlaag.

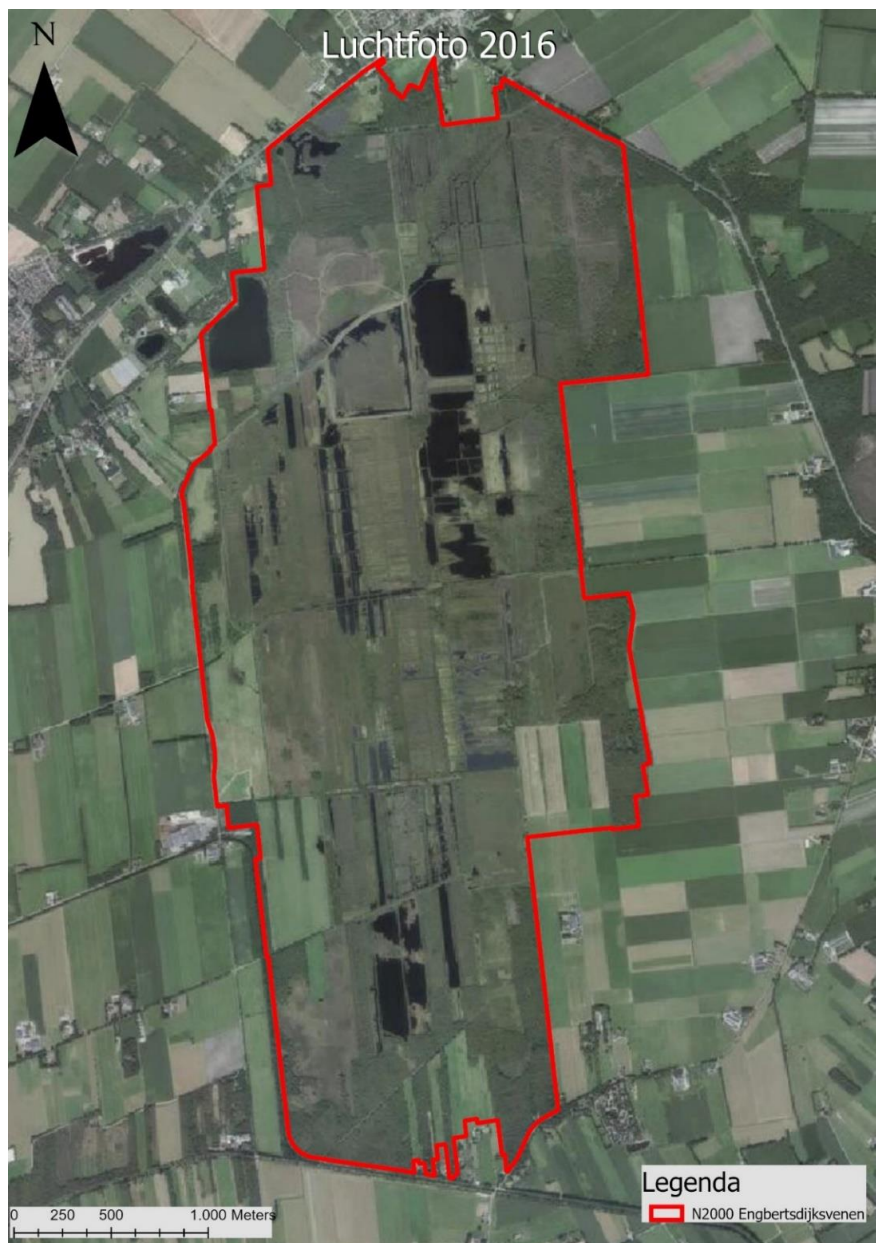
*Figuur 4.2 Luchtfoto medio zomer 2016. Dit geeft de situatie weer voorafgaand aan het verwijderen van (bos)opslag.*

De luchtfoto van 2016 (figuur 4.2) laat zien waar, voorafgaande aan het uitvoeren van maatregel M11 en M13 rooien van (bos)opslag, bos voorkwam. In figuur 4.3 staat aangegeven waar bos is gerooid. In de periode 2017-2018 zijn midden in het gebied tussen de Engbertsdijk en de Krikkendijk op circa 69 hectare alle bomen gerooid (gele vlakken in figuur 4.3). Vervolgens zijn in 2018-2019 op een areaal van circa 144 hectare de bomen gerooid aan de noordoostzijde van het gebied (oranje vlakken in figuur 4.3).

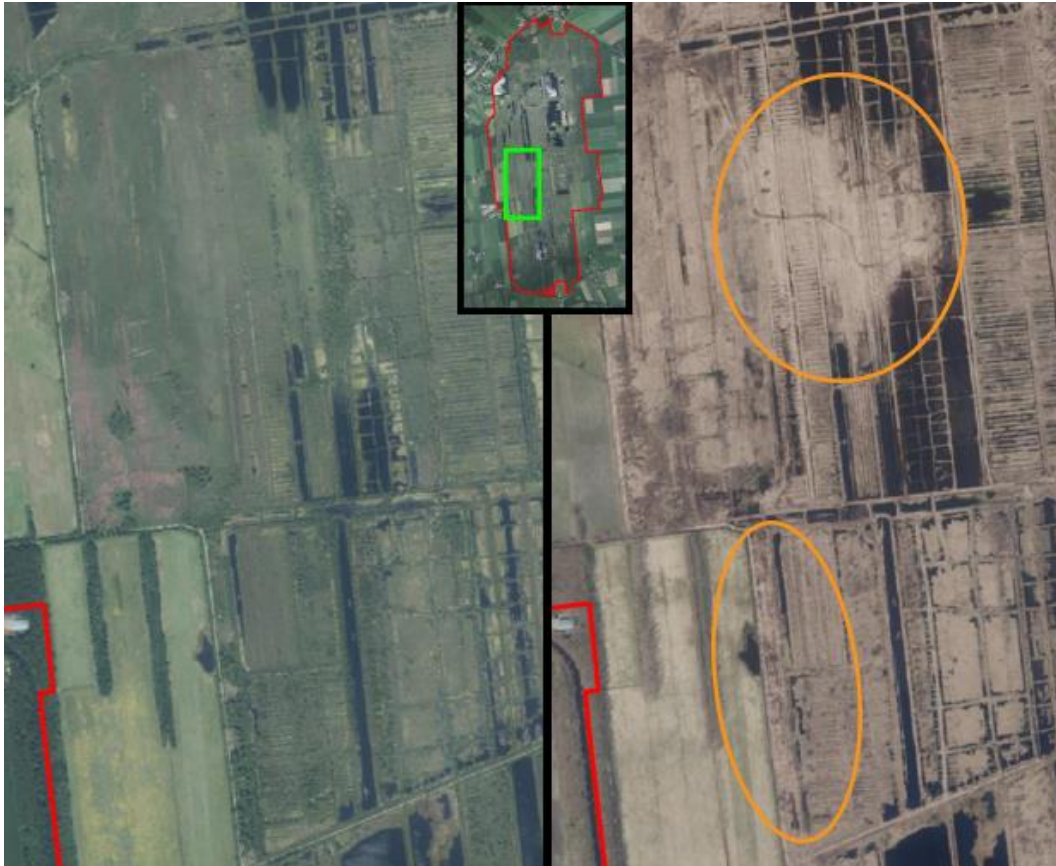
*Figuur 4.4 Links luchtfoto medio zomer 2017, rechts luchtfoto medio zomer 2018.  
Verskil in areaal bos is goed zichtbaar voor de gebieden in de oranje cirkels in het westen/midden van Engbertsdijkswenen.*

Figuren 4.4-6 laten detailopnames zien van respectievelijk het midden van het gebied, het noordoostelijk deel en een oostelijk deel waar (bos)opslag is verwijderd tussen 2017 en 2019.

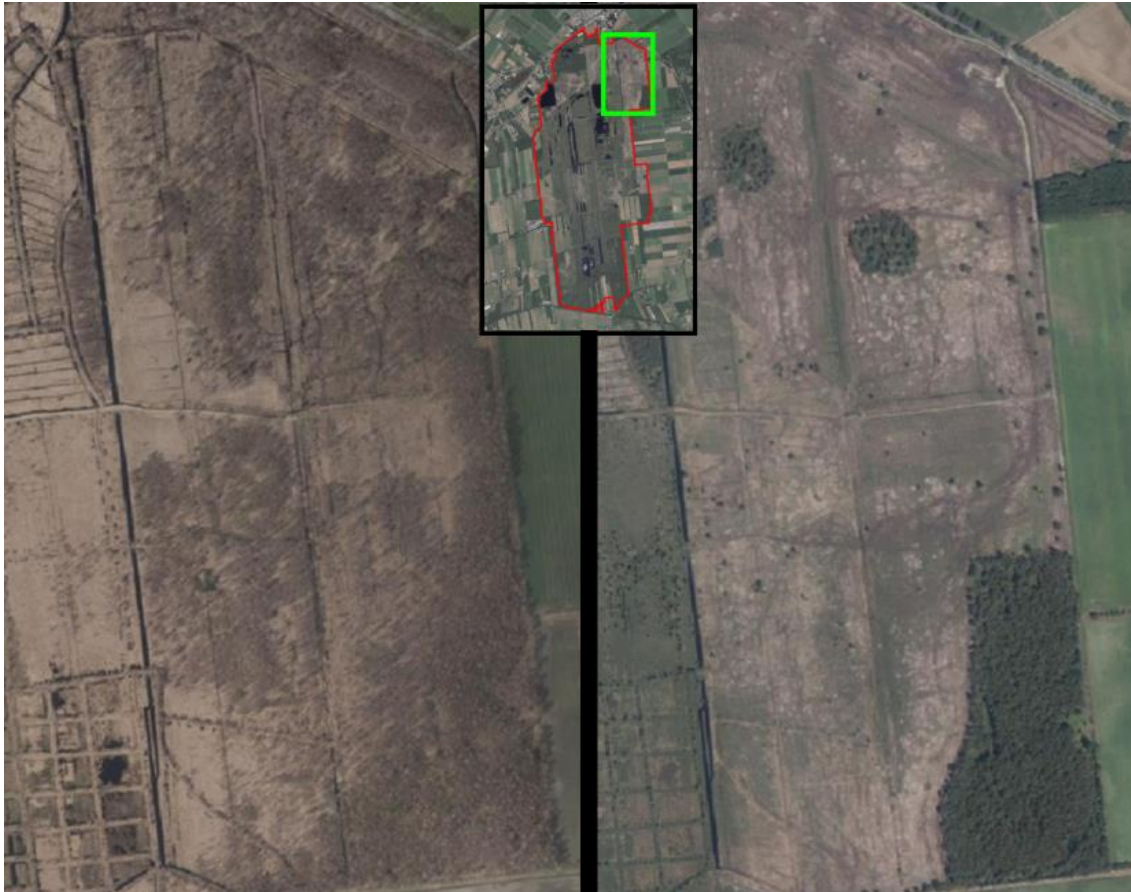
*Figuur 4.5 Links luchtfoto medio zomer 2018, rechts luchtfoto medio zomer 2019.  
Vershil in areaal bos is goed zichtbaar voor het noordoosten van  
Engbertsdijksvenen.*

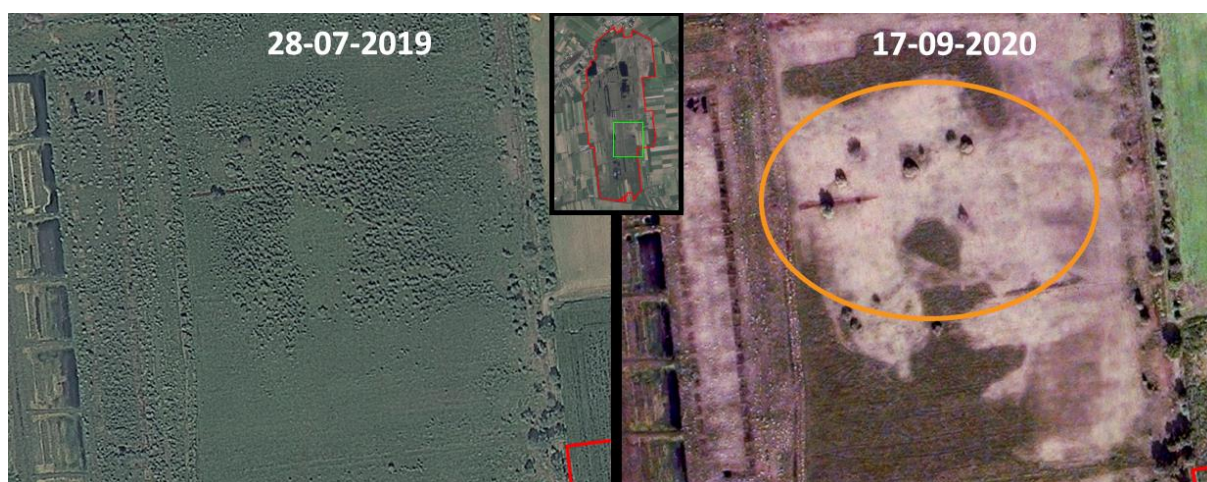
*Figuur 4.8 Verskil in vegetatie tussen 28-07-2019 en 17-09-2020. In de oranje cirkel is te zien dat er voorheen bomen/opslag aanwezig was wat in 2020 is verwijderd.*

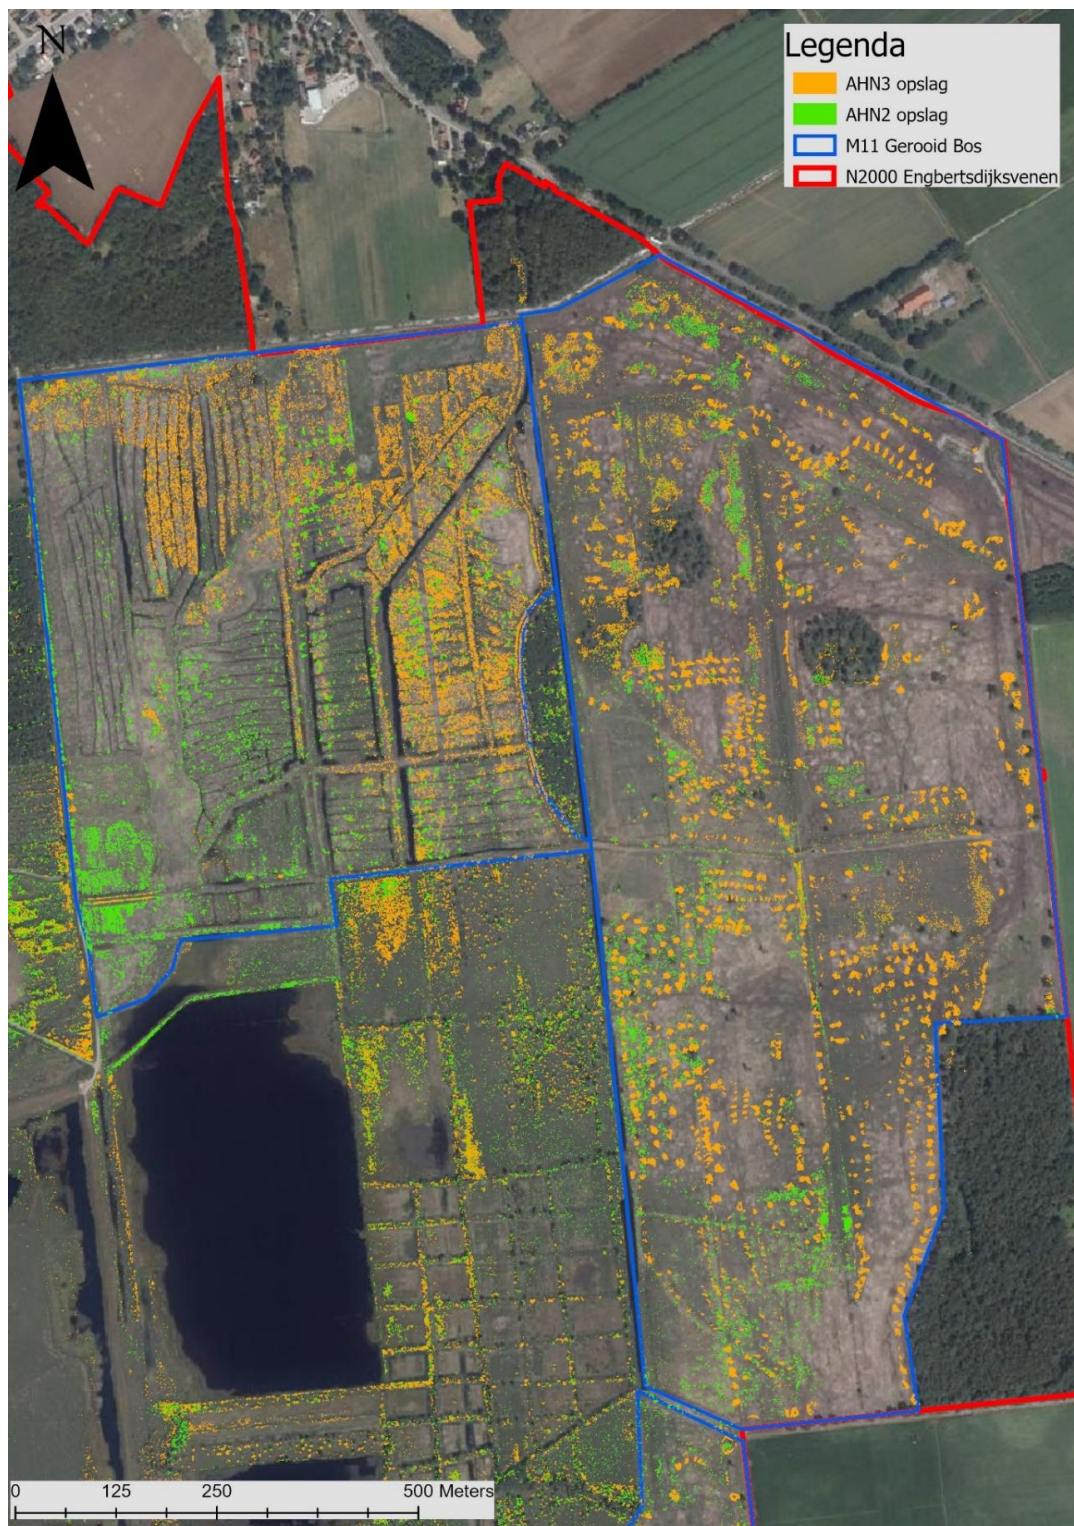
*Figuur 4.10 Noordoostelijke deel van Engbertsdijkvenen. In 2019 is veel opslag te zien in dit gebied waar voorheen bomen aanwezig waren.*

Het ruimtelijk voorkomen van jonge opslag is bepaald aan de hand van AHN2 (nulmeting, 2012) en AHN3 (effectmeting, 2019; figuur 4.9). In figuur 4.10 is ingezoomd op het ruimtelijk voorkomen van jonge opslag in het noordoostelijke deel van Engbertsdijkerven, waar in de periode 2018-2019 bomen zijn gerooid. Vermoedelijk betreft het hier grotendeels uitlopers van bomen die zijn

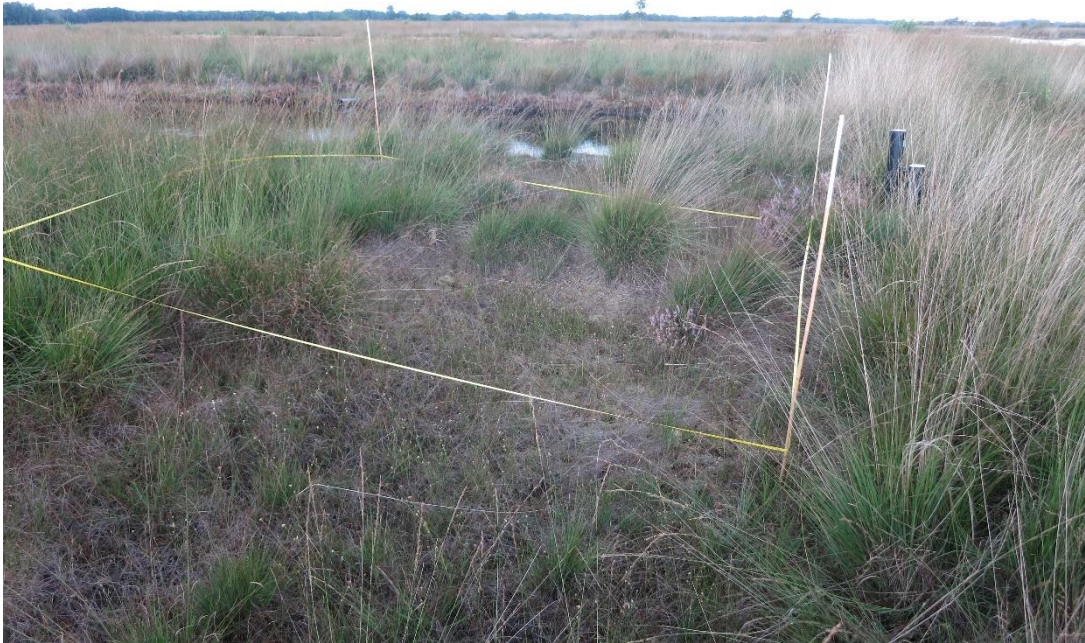
*Figuur 5.1 PQ SW40\_07 in habitatype H7120 Herstellende hoogvenen in het gebied Engbertsdijksvenen (foto: Klaas van der Veen)*
