# Eindrapportage monitoring herstelmaatregelen Wierdense Veld 2018 -2021

Herstelprocesindicatoren

**Titel:** Eindrapportage monitoring  
herstelmaatregelen Wierdense Veld 2018 -  
2021  
**Onderwerp:** Herstelprocesindicatoren  
**Projectnummer:** 51000430 / 359341  
**Klant:** Provincie Overijssel  
**Referentienummer:** NL21-648800269-12761  
**Versie:** D1

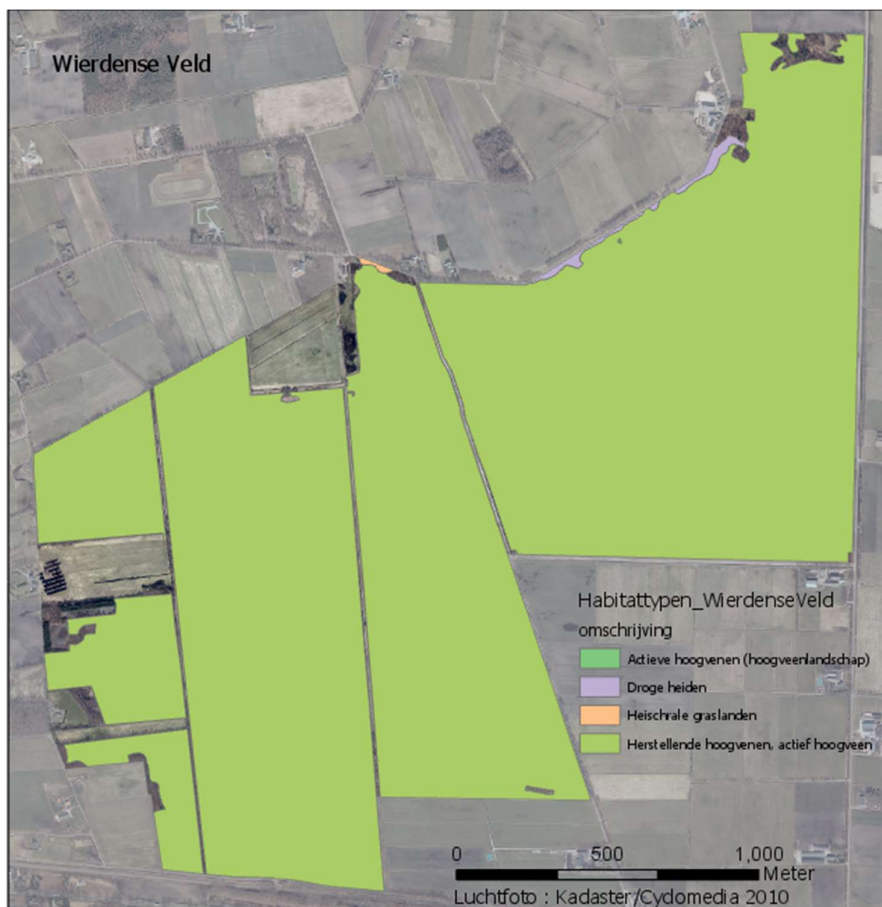
*Figuur 1.1 Habitattypen Wierdense Veld*

De habitattypen zijn alle vier gevoelig voor stikstofdepositie. De knelpunten voor het behalen van de instandhoudingsdoelstellingen liggen in de hydrologie en atmosferische depositie. Deze knelpunten komen tot uiting in te lage grondwaterstanden, vergrassing en opslag van bomen. In de gebiedsanalyse van het Wierdense Veld zijn voor alle vier habitattypen herstelmaatregelen opgenomen (figuur 1.2). De meeste maatregelen zijn gericht op herstel van de waterhuishouding. Daarnaast wordt (extra) begraasd, gechopperd (in H4030 Droge heiden) en bekalkt (in H6230 Heischrale graslanden). De schaal waarop begrazing, chopperen en bekalking wenselijk is, zal nader worden bepaald.

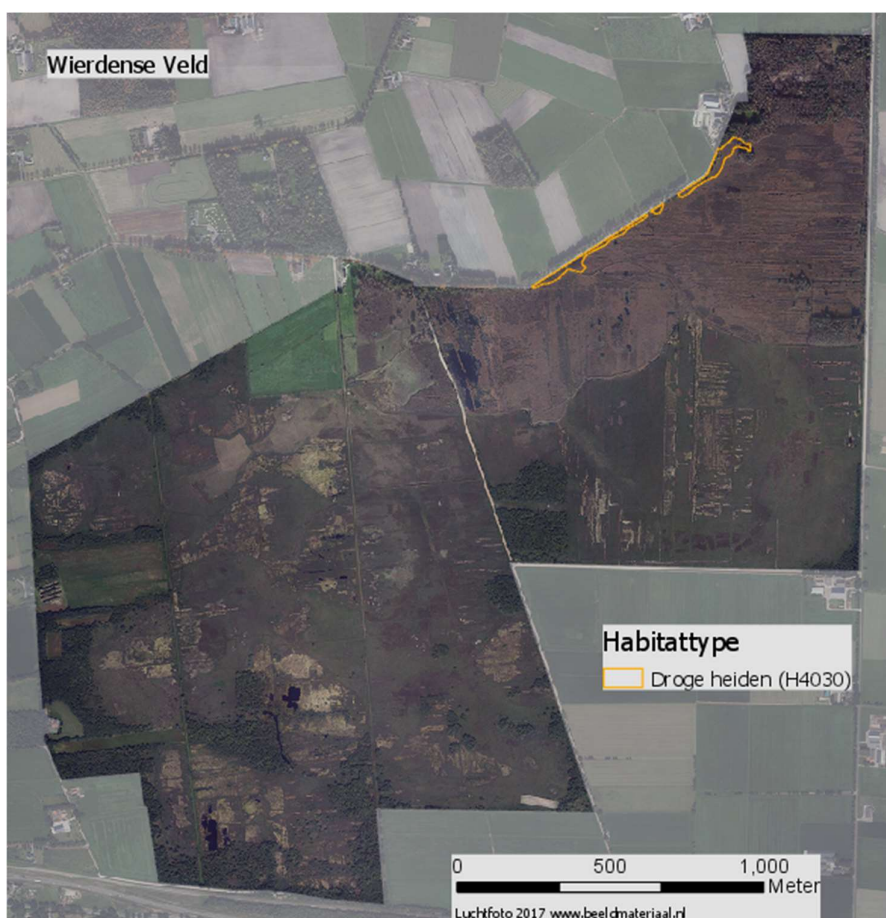
**Figuur 4.1** Wierdense Veld met habitattype Droge heiden (H4030) als op de habitattypenkaart uit 2015 (luchtfoto 2017).

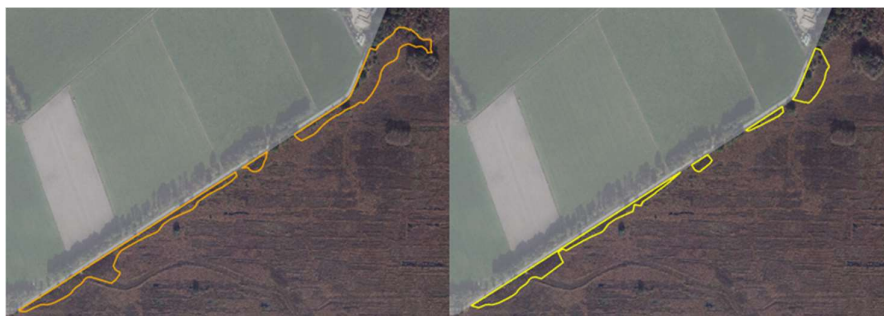
*Figuur 4.2* Habitatype H4030 bestaand op habitattypenkaart uit 2015 (links) en aangepast voor 2017 (rechts). Ondergrond is de luchtfoto uit 2017 (bron [www.beeldmateriaal.nl](http://www.beeldmateriaal.nl)).

Wel is middels habitatkartering vastgesteld dat het areaal H4030 Droge heiden met 0,52 ha is afgenomen ten opzichte van de bestaande habitattypenkaart uit 2015, waarop 1,4 ha is ingetekend als H4030 Droge heiden. Dit is strijdig met de Natura 2000-instandhoudingsdoelstelling voor dit habitatype. Dit zou aanleiding kunnen zijn om de herstelmaatregelen voor beheer van H4030 Droge heiden versneld in te zetten. Echter, in het veld hebben we waargenomen dat op andere plekken in het Wierdense Veld zich plekken bevonden die wel zouden kwalificeren als H4030 Droge heiden, maar niet waren ingetekend als habitatype op de habitattypenkaart uit 2015. Op gebiedsniveau zou er mogelijk dus, ondanks de vastgestelde lokale afname, toch aan de behoudsdoelstelling voor het oppervlak H4030 Droge heiden voldaan kunnen worden en is de habitatkaart uit 2015 mogelijk niet volledig. Een nieuwe vegetatiekartering van het gehele gebied (welke om de 12 jaar wordt uitgevoerd) kan hier duidelijkheid in scheppen.

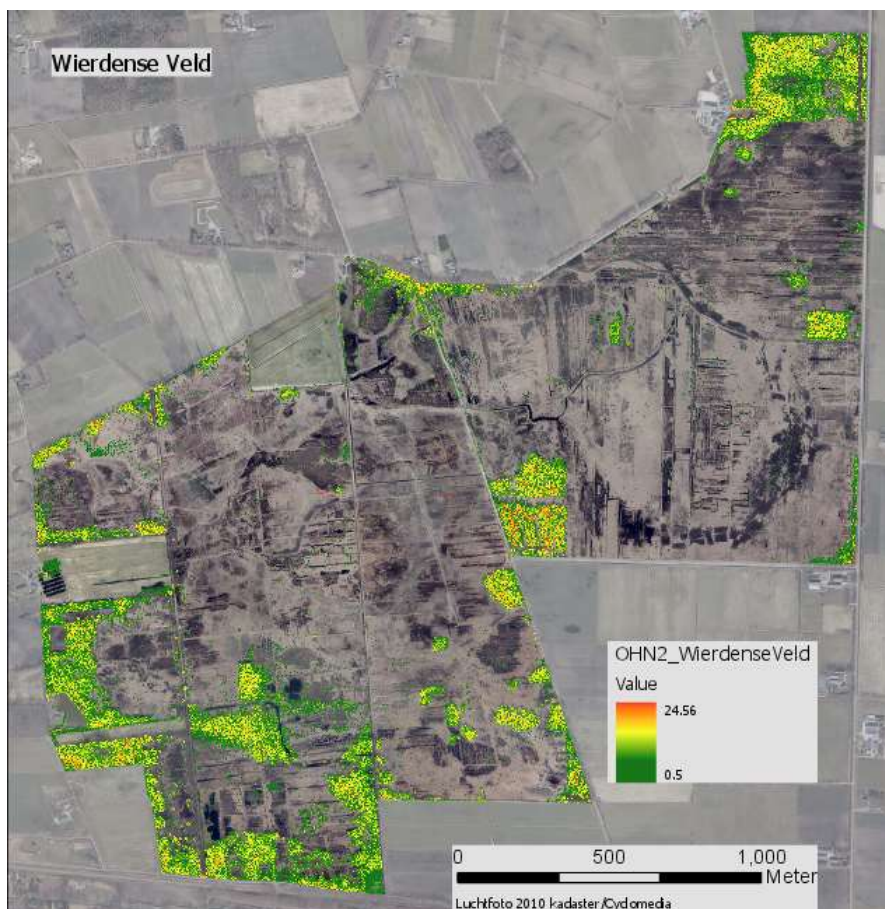
*Figuur 4.3 De hoogte van de vegetatie uit AHN2 (OHN2, 2010) geprojecteerd op de luchtfoto van 2010.*

In 2018 is het voorkomen van opslag bepaald op basis van AHN2 PointCloud (2010). Voor AHN2 zijn twee pointcloud-bestanden beschikbaar, de punten die op het maaiveld liggen en de punten die boven het maaiveld liggen. Hiermee wordt de relatieve hoogte van alle punten ten opzichte van het maaiveld berekend.

Dit geeft de hoogte van objecten boven het maaiveld. Dit is vegetatie, maar ook onder andere gebouwen, auto's en hoogspanningsleidingen. Voor natuurgebieden betreft dit over het algemeen vegetatie met een enkel gebouw of hoogspanningsleiding. Het afgeleide product noemen we de ObjectHoogte uit AHN2 (OHN2). Voor het Wierdense Veld geeft dit de situatie weer in 2010 (figuur 4.3).

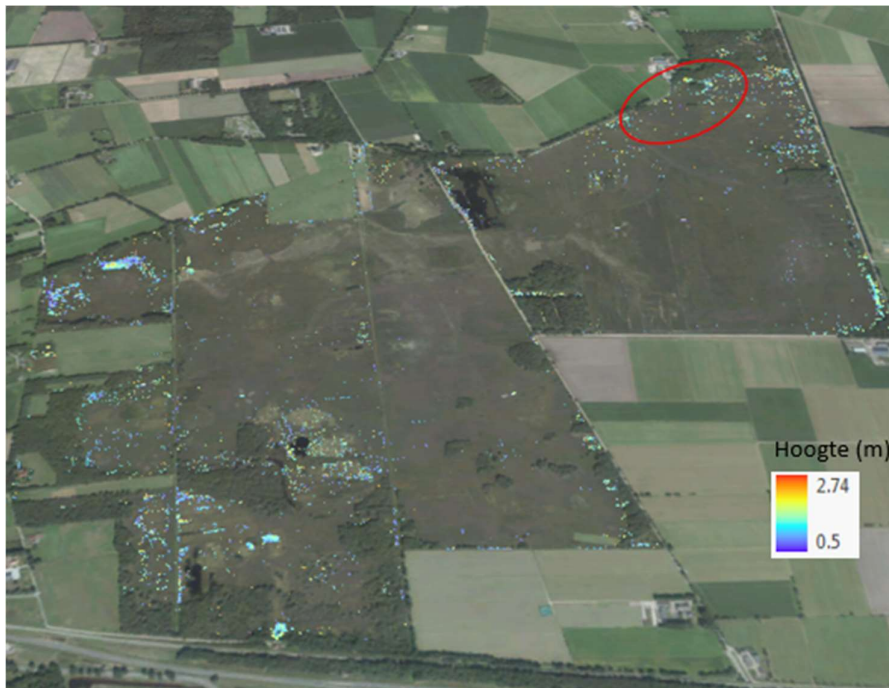
**Figuur 4.4** 3D-view van het Wierdense Veld met alle AHN2 punten die als opslag geclassificeerd zijn.

Als potentiële opslag worden alle punten met een relatieve hoogte tussen de 0.75 m en 2.75 m en een relatieve hoogte van > 2.75 m geselecteerd (figuur 4.4). Om objecten met potentieel opslag te kunnen vormen, worden de punten omgevormd naar cirkels met een straal van 0.25 meter (GIS-bewerking Buffer). Hierbij ontstaan vlakken met locaties waar opslag voorkomt, overlappende cirkels vormen hierbij één object. Om er voor te zorgen dat niet elk los puntje een object vormt, wordt het resultaat nog gefilterd waarbij alle potentiële vlakken waar minder dan 3 punten uit de oorspronkelijke pointcloud voorkomen, worden verwijderd. Het uitgangspunt voor beide voorgaande bewerkingen is dat opslag wel enige omvang moet hebben.

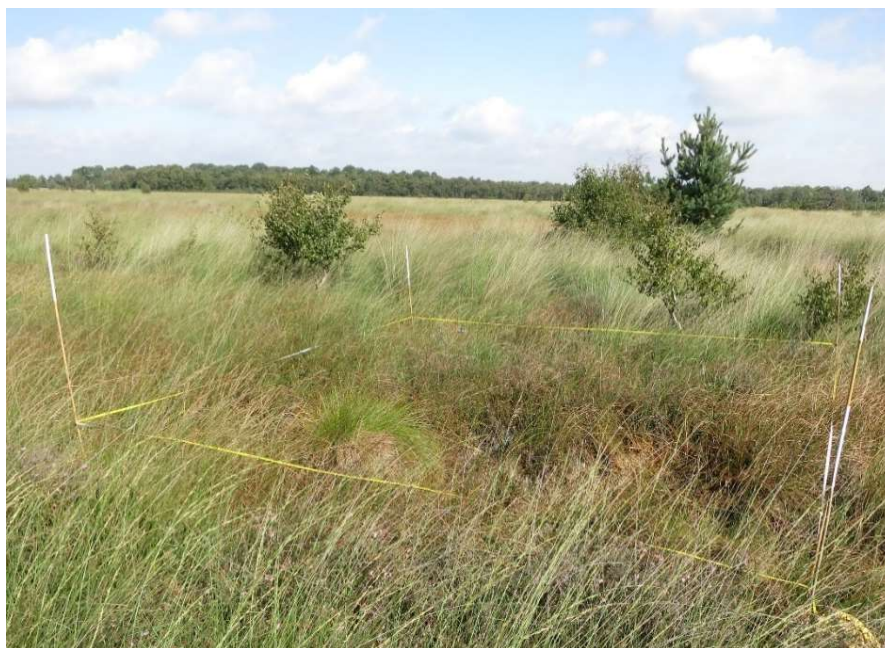
**Figuur 5.1** PQ SW43\_10 in habitattype H7120 Herstellende hoogvenen in het gebied Wierdense Veld (foto: Klaas van der Veen).
