# Eindrapportage monitoring herstelmaatregelen Witte Veen 2018 – 2021

Herstelprocesindicatoren

**Titel:** Eindrapportage monitoring  
herstelmaatregelen Witte Veen 2018 -2021  
**Onderwerp:** Herstelprocesindicatoren  
**Projectnummer:** 51000430 / 359341  
**Klant:** Provincie Overijssel  
**Referentienummer:** NL21-648800269-12767  
**Versie:** D1

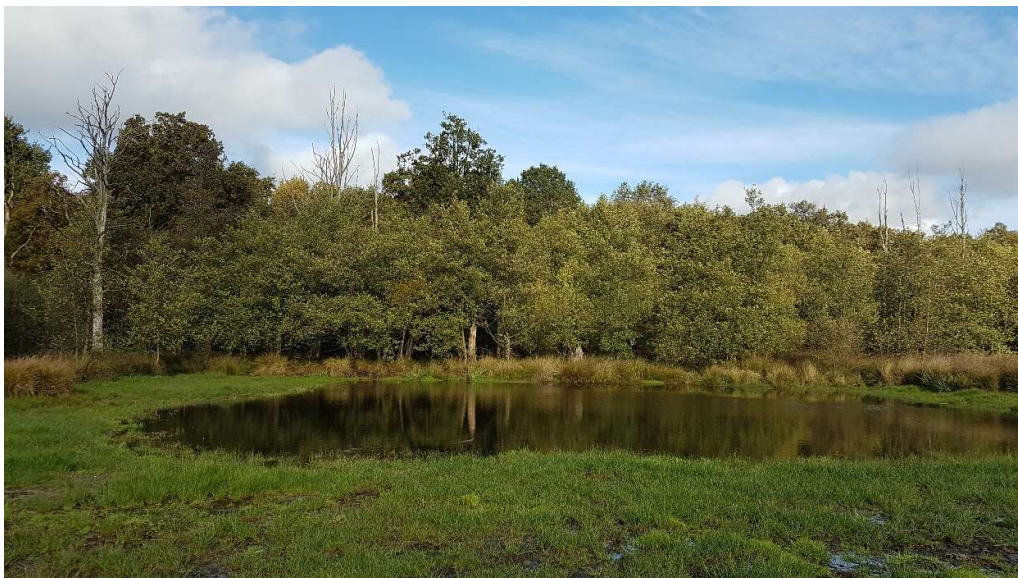
*Figuur 3.3 Locatie WIT50 voor bemonstering t.b.v. bepaling van oppervlaktewaterkwaliteit, november 2019 (foto: René van Dijk, Sweco)*

In 2019 is het oppervlaktewater in habitattypen H3130 Zwakgebufferde vennen en H3160 Zure vennen éénmaal in maart, éénmaal in juli en éénmaal in november bemonsterd en vervolgens geanalyseerd in het Chemisch Biologisch Laboratorium Bodem van WENR. De analyseresultaten van deze monsters zijn weergegeven in tabel 3.6. Op locatie WIT49 was in juli en november te weinig water om te kunnen bemonsteren.
