# Eindrapportage monitoring herstelmaatregelen Springendal en Dal van de Mosbeek 2018 – 2021

Herstelprocesindicatoren

**Titel:** Eindrapportage monitoring  
herstelmaatregelen Springendal en Dal van  
de Mosbeek 2018 – 2021  
**Onderwerp:** Herstelprocesindicatoren  
**Projectnummer:** 51000430 / 359341  
**Klant:** Provincie Overijssel  
**Referentienummer:** NL21-648800269-12836  
**Versie:** D1

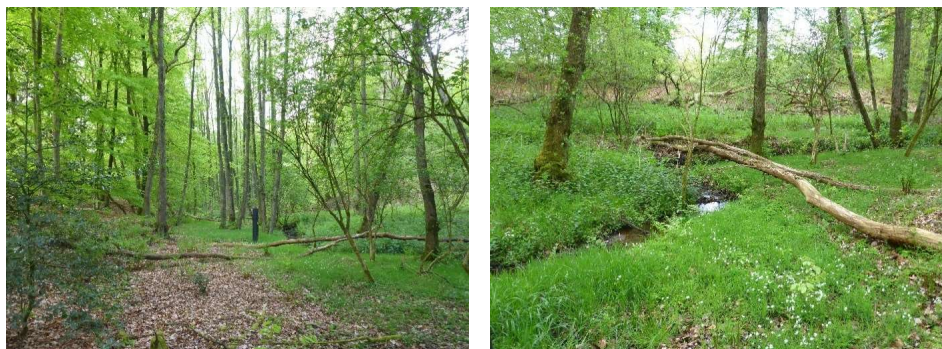
**Figuur 3.6** Aspect van het beekdal bij SPR16. Links, stroomopwaarts met de buis in beeld, rechts stroomafwaarts vanaf de buis. Het lagere deel waarin ook de buis staat, komt grofweg overeen met het grazige, groene deel. Het deel waar meer strooisel te zien is, ligt iets hoger.

In het lagere deel bestaat de boomlaag vooral uit zwarte els, in de ondergroei komen vrij veel soorten voor die eerder aan drogere bossen gerelateerd kunnen worden, zoals witte klavervuring, grote muur en gestreepte witbol. Bittere veldkers, speenkruid en kleine watereppe wijzen op nattere omstandigheden, maar kensoorten voor elzenbroekbos lijken te ontbreken, met uitzondering van zwarte els. Op het hogere niveau groeien ook elzen, maar er ligt meer strooisel en er groeien meer varens met wat hulst en klavervuring.

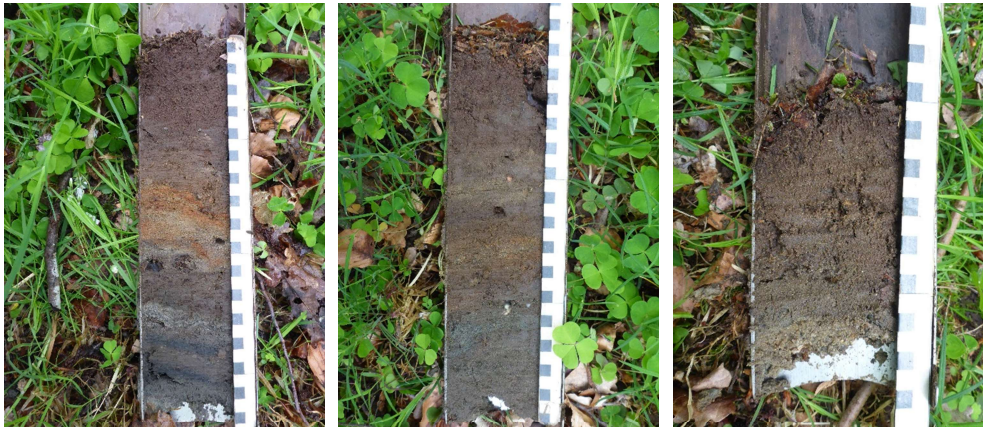
Onder het kleidek waarin het humusprofiel ontwikkeld is, komt tot 45 cm een laag mesotroof kleig broekveen voor met daaronder een humeuze kleilaag tot 75 cm. Beide lagen zijn vrij sterk gelaagd. Hieronder begint de dalbodem die bestaat uit zwak lemig, matig fijn fluvioperiglaciaal zand.

Het bodemtype is kWz – een moerige eerdgrond op zand met een kleidek.

**Figuur 3.8** Humusprofiel in drie steken bij SPR16. Steek 1 (links) bij de buis, steek 2 (midden) circa 8 meter oost van de buis op hetzelfde niveau en steek 3 (rechts) op de oever in de binnenbocht van de meander (zie figuur 3.7).

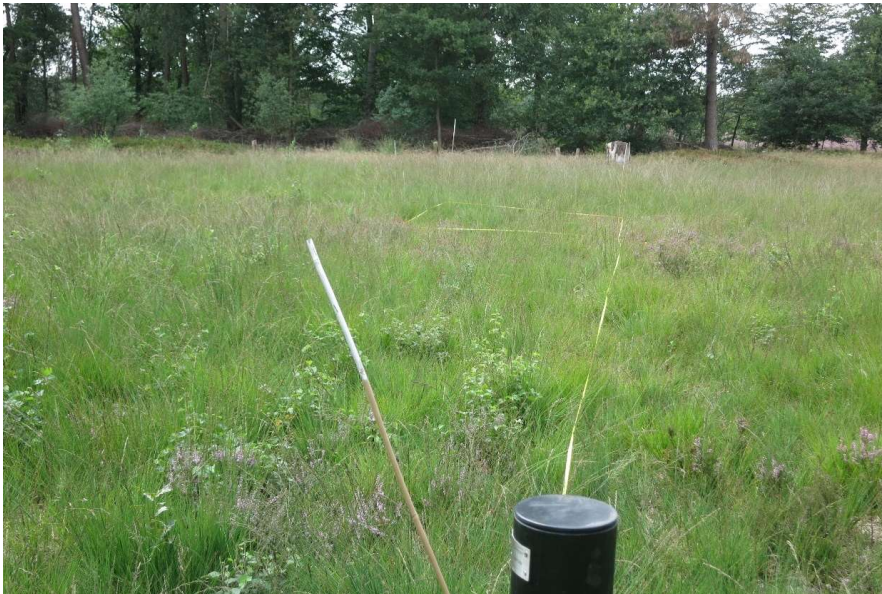
Figuur 4.2 PQ SW45\_18 in habitatype H4010 Vochtige heide in het gebied Springendal en Dal van Mosbeek (foto: Klaas van der Veen)

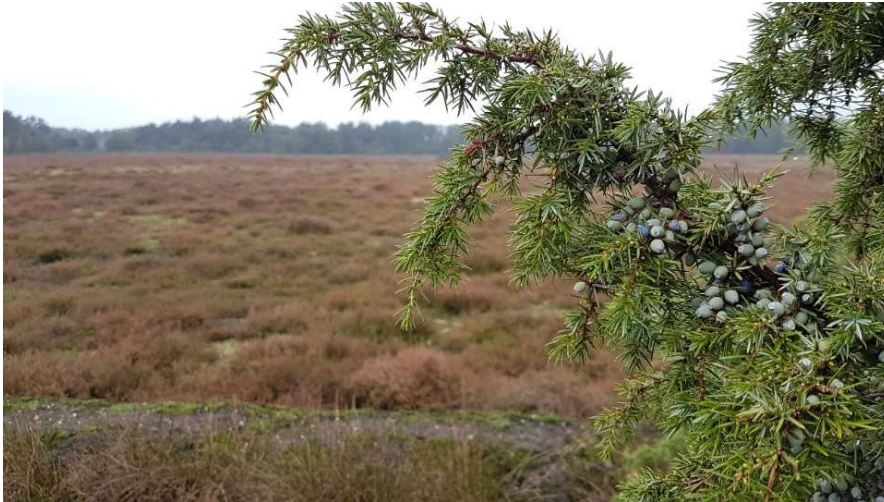
*Figuur 4.8 Jeneverbesstruik op de Manderheide (foto: René van Dijk, Sweco)*

Daarnaast is in 2019 vlakdekkend in het habitatype H5130 Jeneverbesstruwelen jeneverbeskieming gemonitord. Op verschillende locaties, waaronder bij de Manderheide (figuur 4.8), zijn kiemplanten van jeneverbes aangetroffen (figuur 4.9 – 4.11).

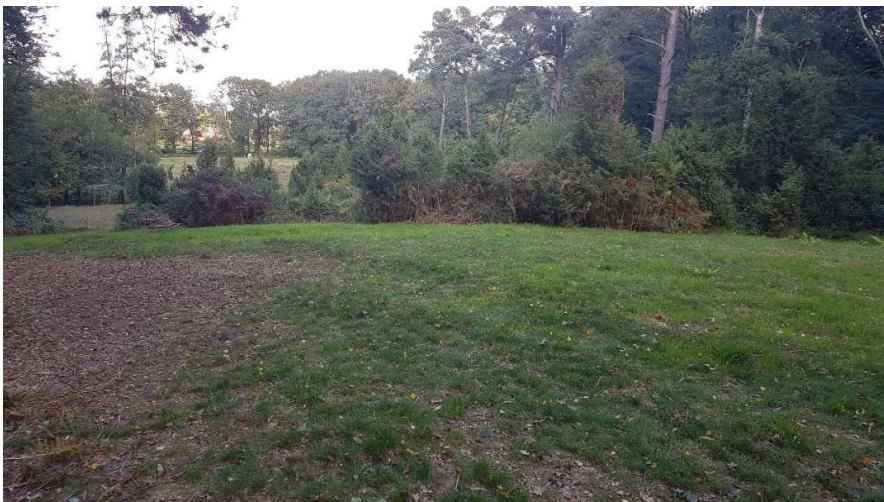
*Figuur 4.12 H5130 Jeneverbesstruweel op locatie Tutenberg.*

Op de Tutenberg bleek de gekarteerde oppervlakte voor het habitatype H5130 Jeneverbesstruwelen niet (meer) overeen te komen met de werkelijkheid. Een groot deel betrof kort gemaaid gras (figuur 4.12).

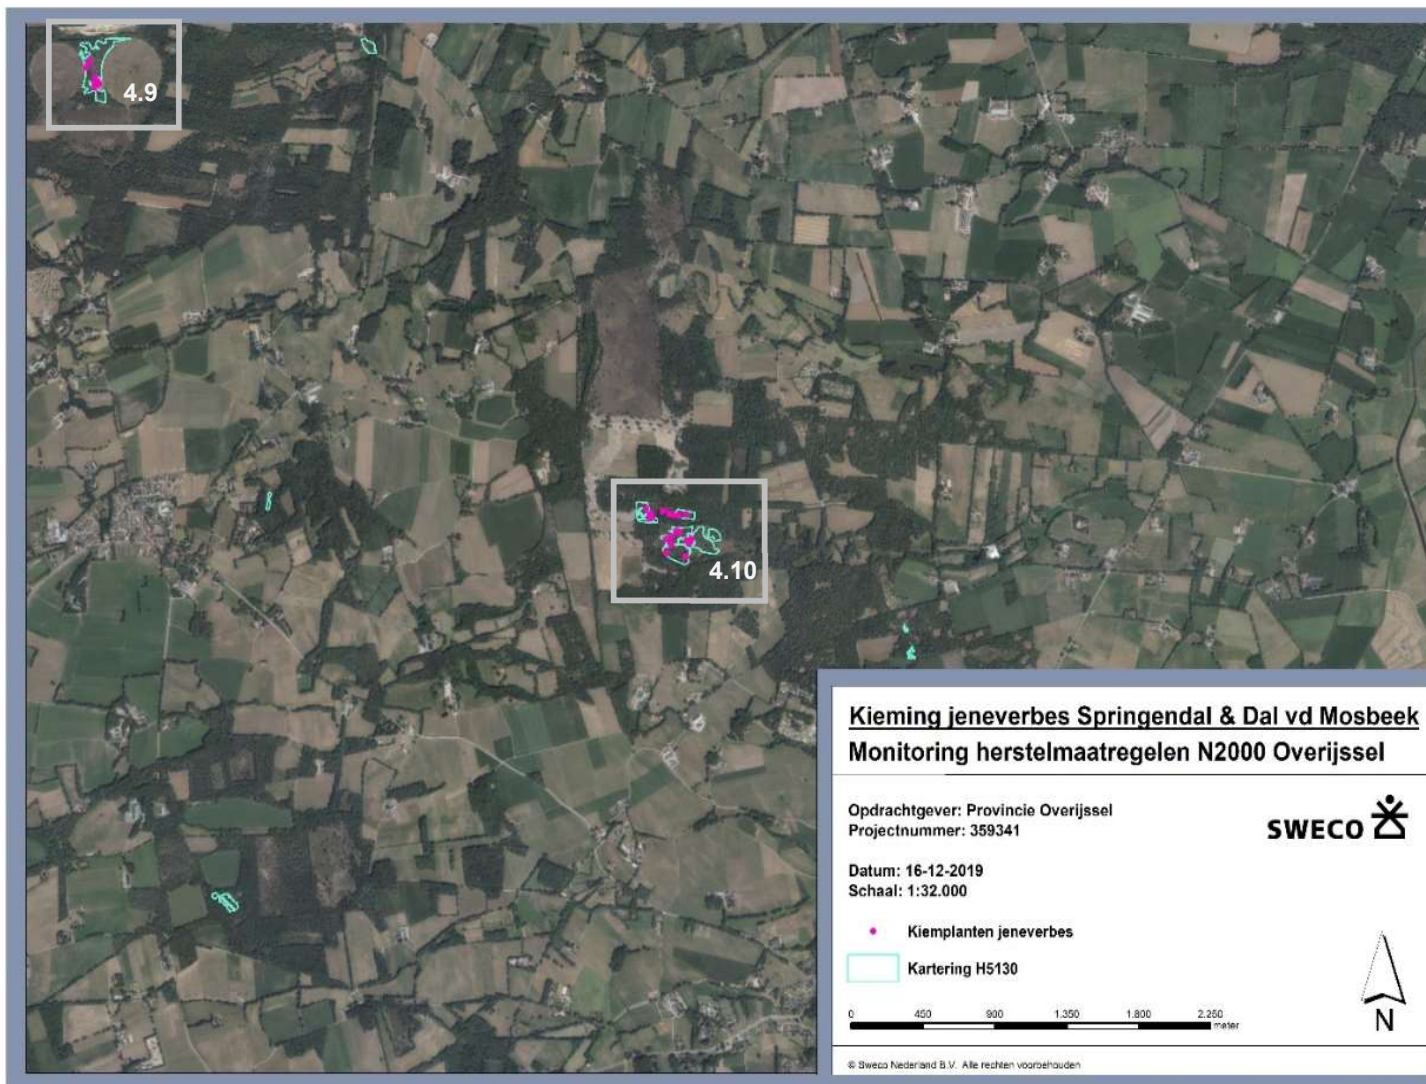
**Figuur 4.9** Overzichtskaat van de aanwezigheid van jeneverbes kiemplanten (roze) in gekarteerd H5130 areaal (blauw omljnd) in het gebied Springendal en Dal van de Mosbeek.
