# Eindrapportage monitoring herstelmaatregelen Dinkelland – Dinkeldal 2018 – 2021

Herstelprocesindicatoren

| <b>Onderwerp:</b> | Herstelprocesindicatoren |
| <b>Klant:</b> | Provincie Overijssel |

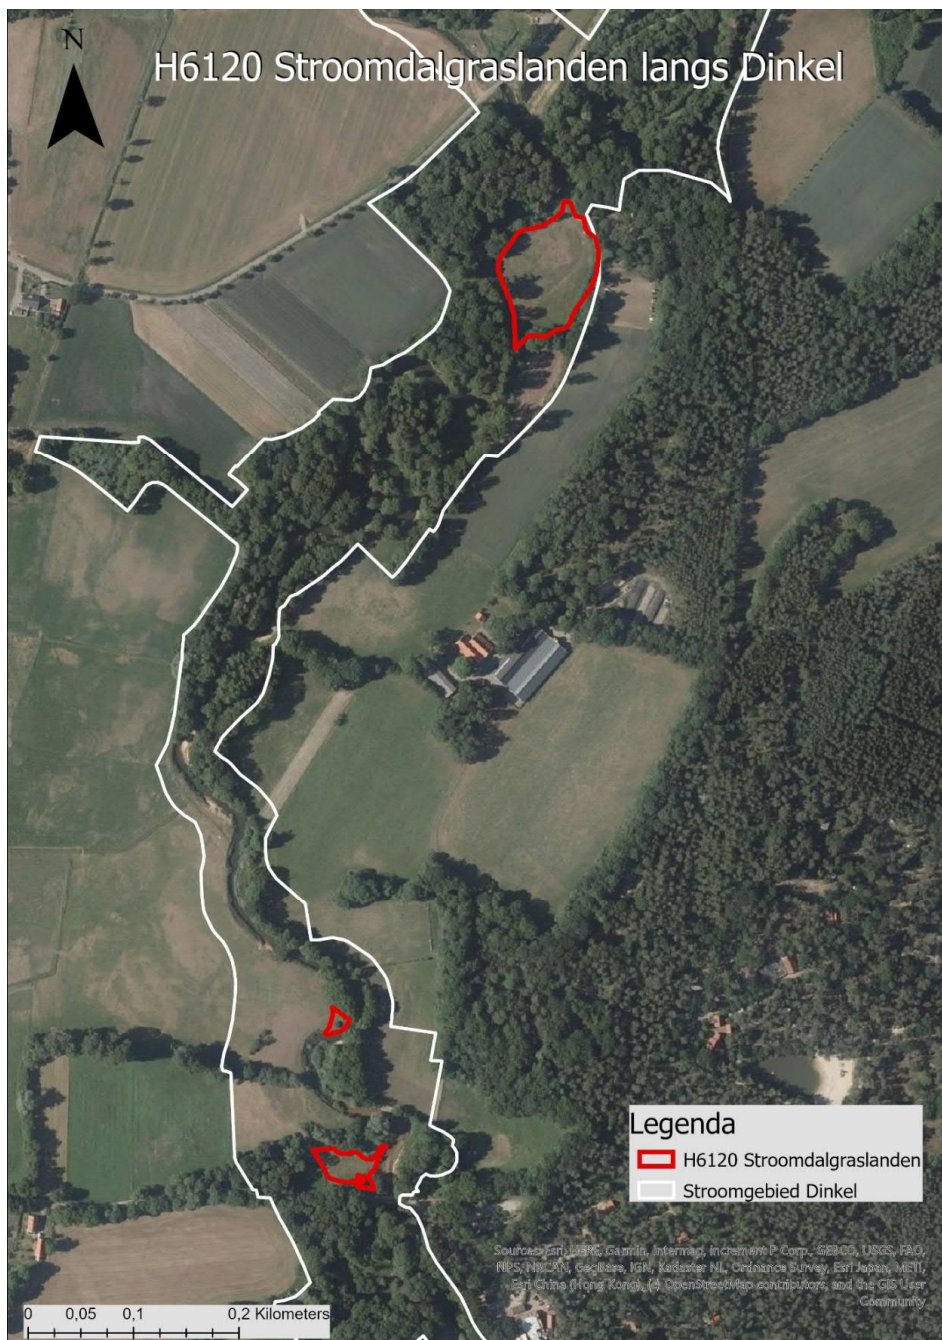
*Figuur 4.2 Locaties waar het habitattype H6120 Stroomdalgraslanden voorkomt in het stroomgebied van de Dinkel.*

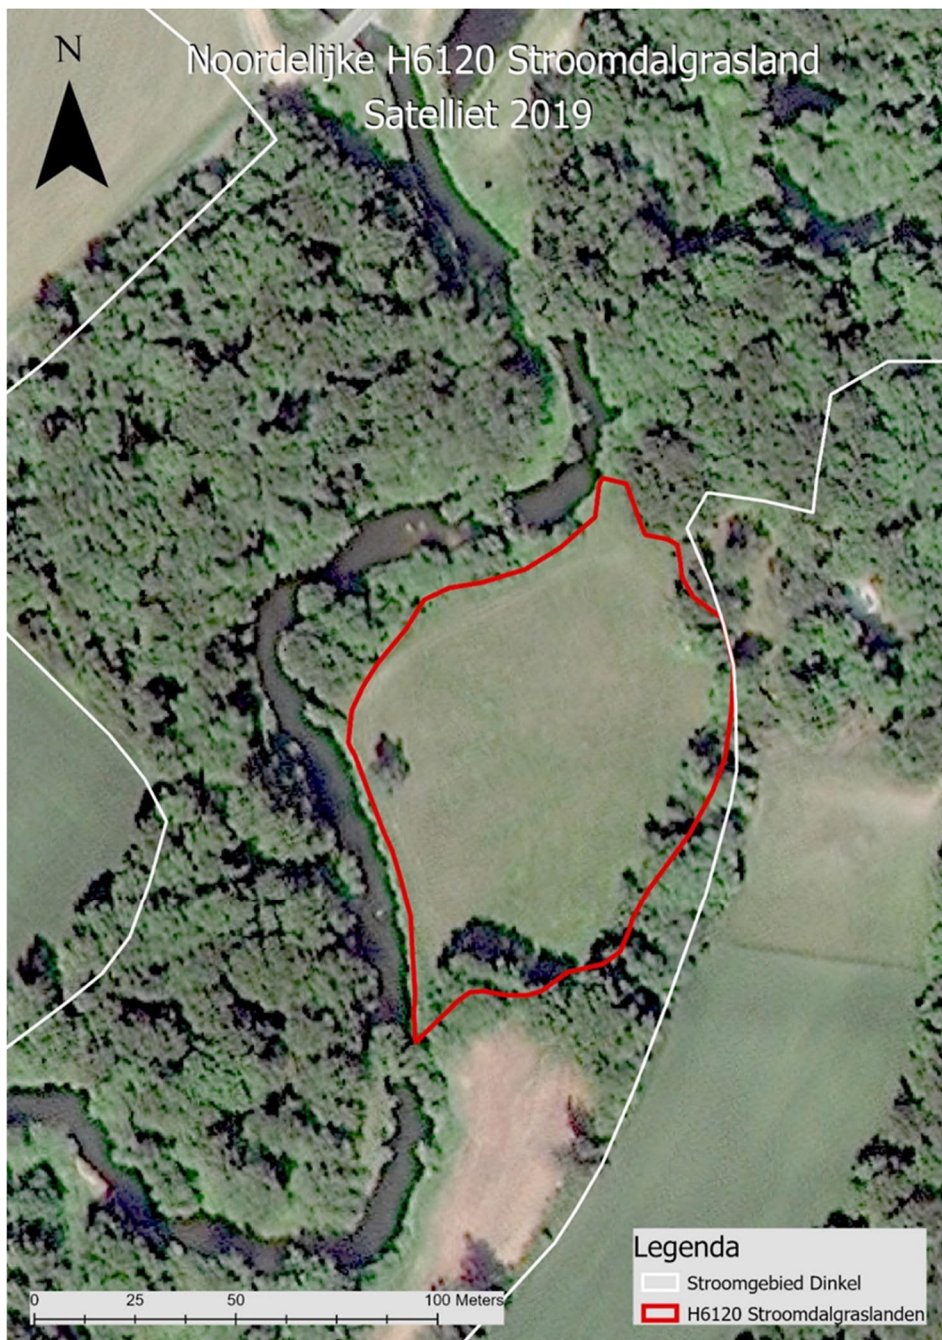
*Figuur 4.3 Satellietbeeld van 24-06-2019*

Bij vergelijking van de satellietbeelden van de Dinkel van de zomer 2019 (figuur 4.3) en maart 2020 (figuur 4.4) is goed te zien dat de waterstand in maart 2020 (nog) duidelijk verhoogd was. Ook is op de beelden van 2020 langs de oevers een zandige structuur zichtbaar. Later in datzelfde jaar zijn vooral langs de noordelijke oeverrand nog zandige plekken te zien (figuur 4.5). De zandige plekken beperken zich tot een smalle strook langs de oeverranden en zijn vermoedelijk vooral een gevolg van erosie van de oevers bij hoogwater. Van overzanding van het stroomdalgrasland verder van de oever is geen sprake.

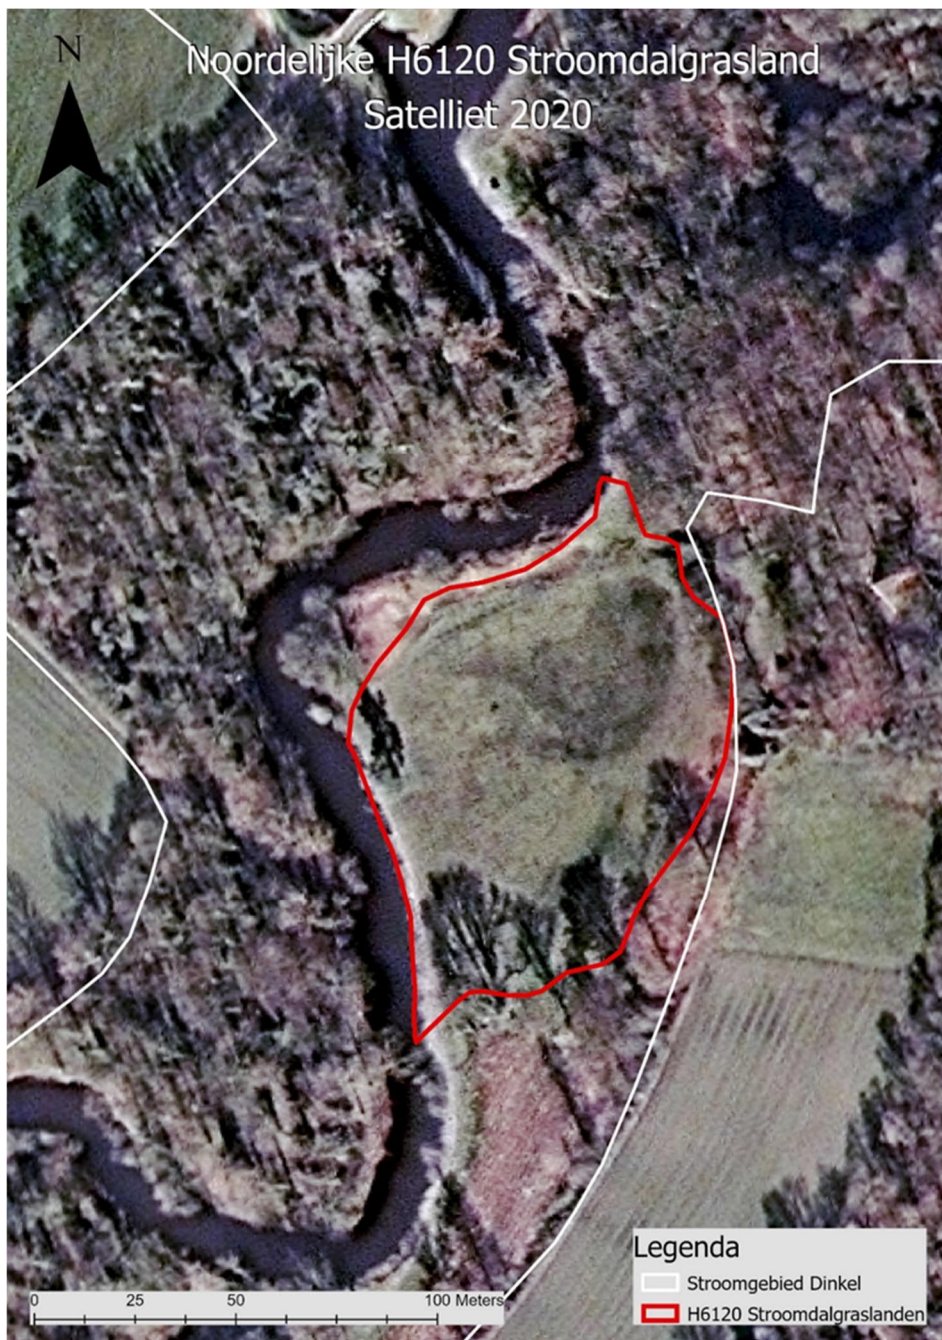
*Figuur 4.4 Satellietbeeld van 21-03-2020*

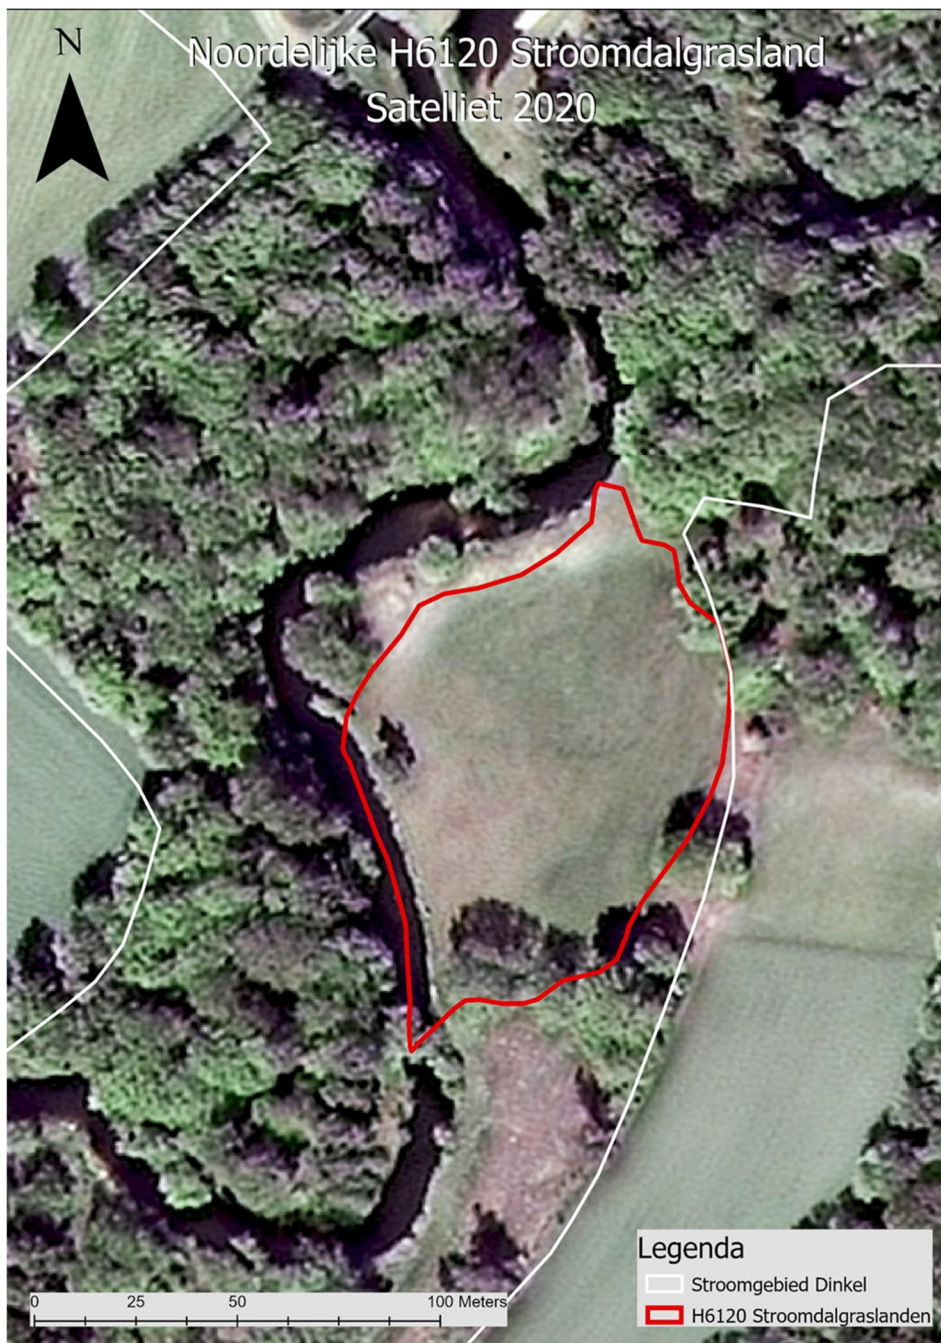
*Figuur 4.5 Satellietbeeld van 08-05-2020. Zandige plekken zijn enkel nog langs de noordelijke oeverrand van habitatype H6120 zichtbaar.*

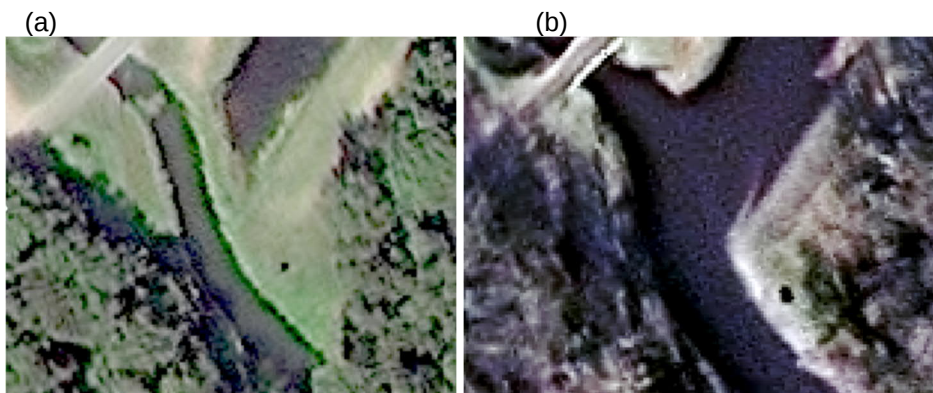
*Figuur 4.6 (a) Satellietbeeld van 24-06-2019, normaal niveau water. (b) Satellietbeeld van 21-03-2020, hogere waterstand (locatie ten noorden van het stroomdalgrasland).*

In de volgende figuren (4.6-7) zijn snapshots afgebeeld om het verschil tussen 24-06-2019 en 21-03-2020 goed weer te geven.

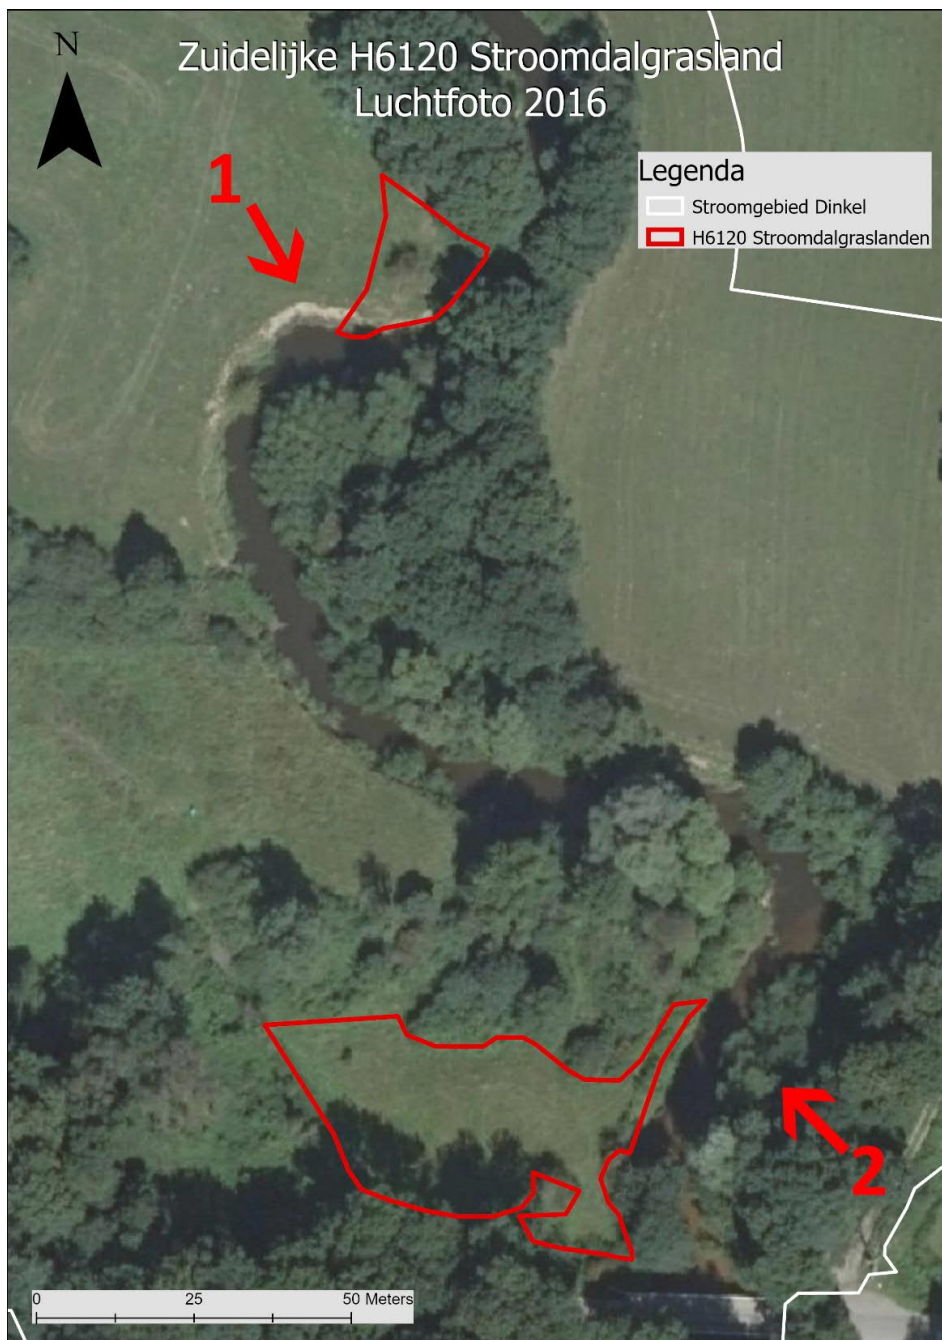
*Figuur 4.9 Zuidelijke deel van de Dinkel met locaties waar H6120 Stroomdalgraslanden voorkomt langs de Dinkel. De rode pijlen geven de gebieden weer met zandige oevers.*

In het zuidelijke deel van de Dinkel komt op twee plekken H6120 Stroomdalgrasland voor (figuur 4.9) en ook daar is gekeken naar mogelijke overzanding en/of zandafzettingen in de periode 2016-2020 op basis van luchtfoto's. Figuur 4.9 geeft de situatie weer van 2016, waarbij met rode pijlen en nummers plekken zijn aangegeven met zandige oeverranden. Figuur 4.10 geeft de veranderingen weer in de periode 2016-2019 (de luchtfoto van 2020 was ten tijde van de analyse nog niet beschikbaar).

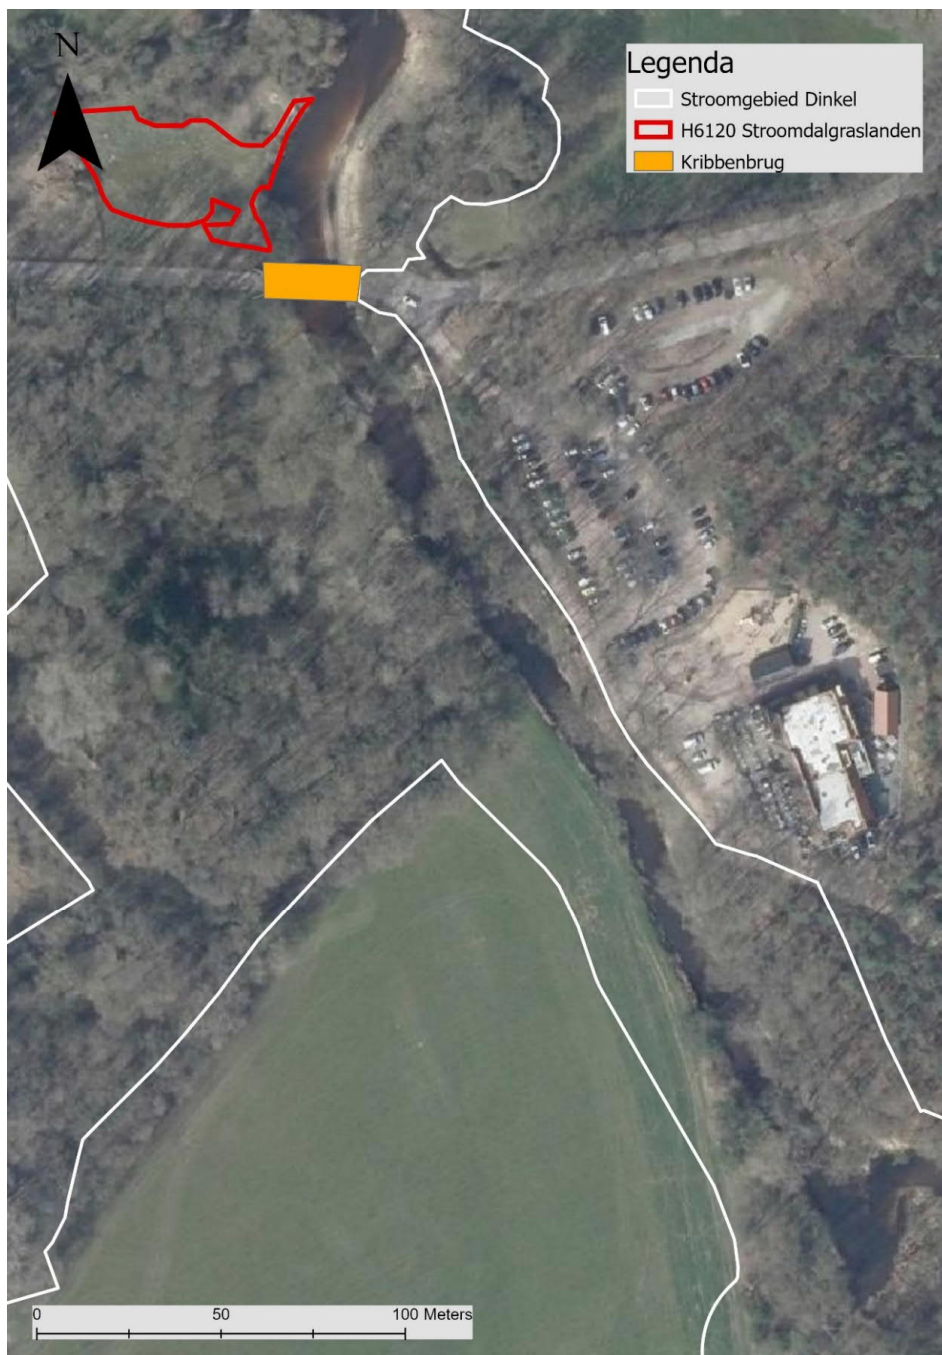
*Figuur 4.12. Luchtfoto van het voorjaar 2018, ten zuiden van de Kribbenbrug. Vanwege het weinige blad aan de bomen is de oeverrand goed zichtbaar.*

Figuur 4.12 (2018) laat nergens sporen van overzanding zien. Het eerst mogelijke satellietbeeld na het hoogwater van 2020 is weergegeven in Figuur 4.13.

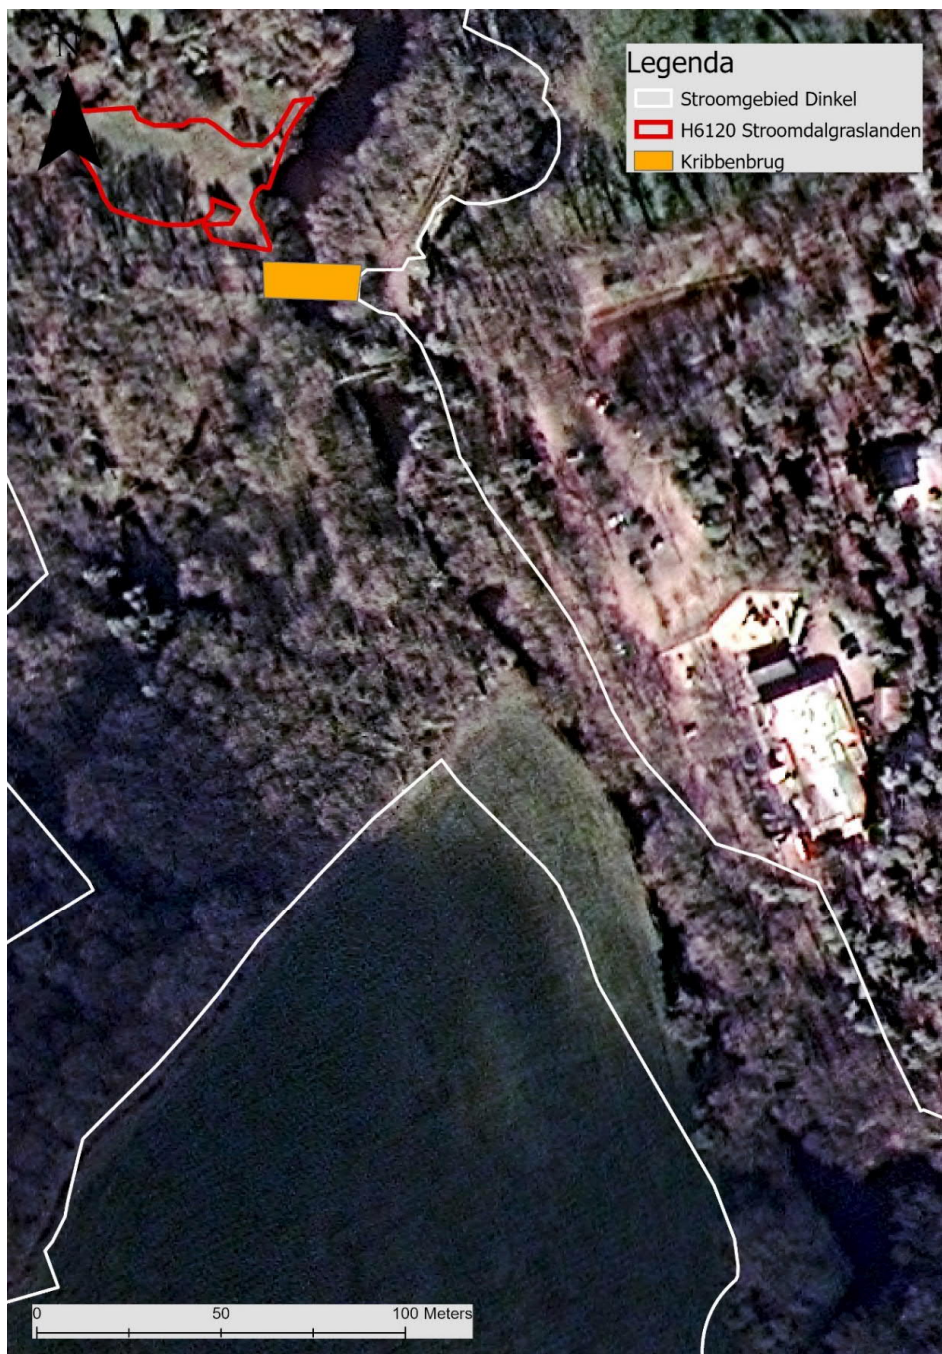
*Figuur 4.13 Satellietbeeld van 21-03-2020.*

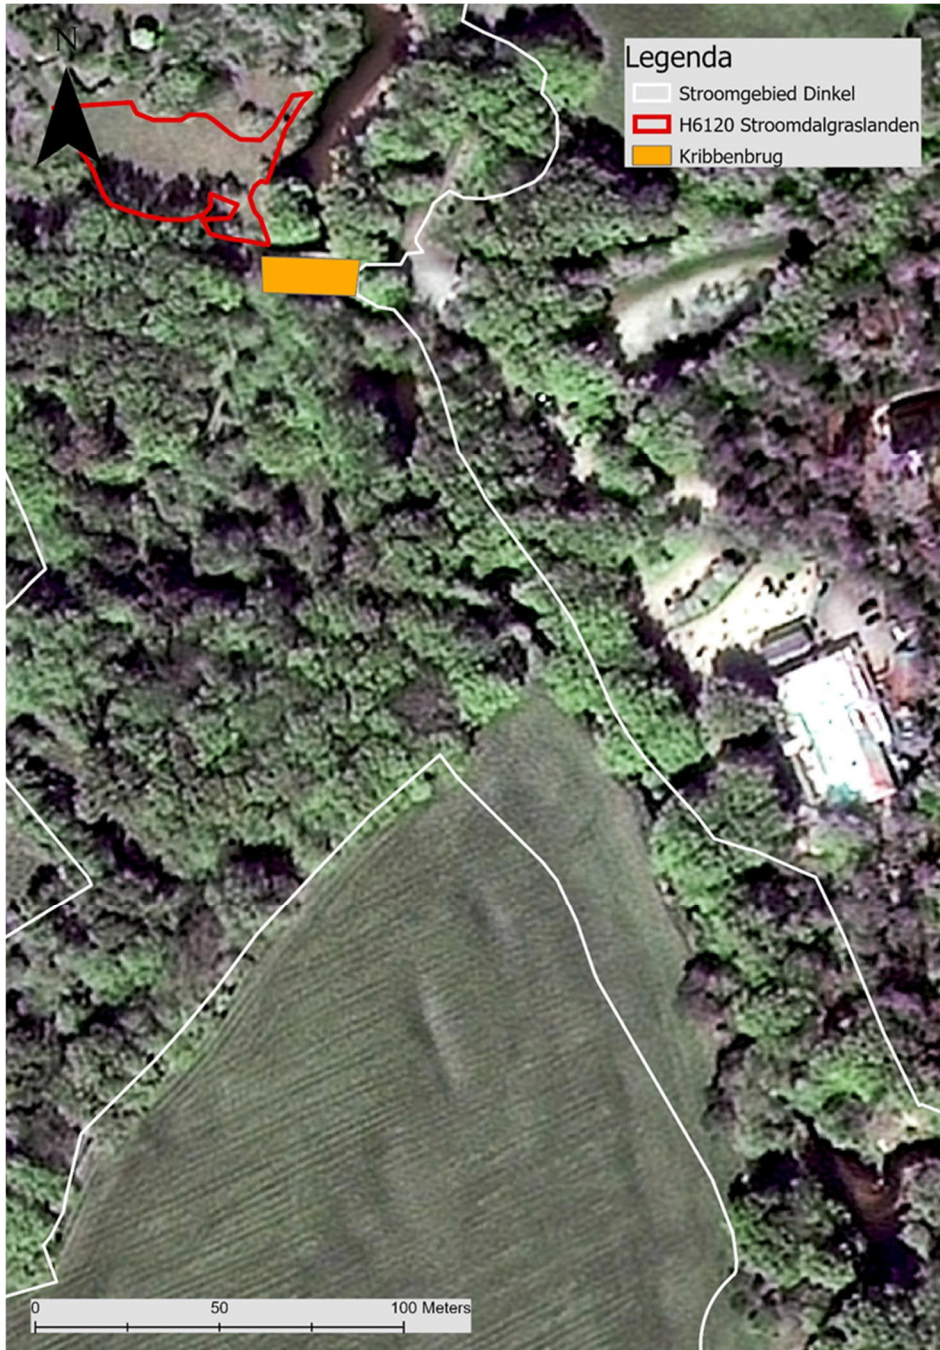
*Figuur 4.14. Satellietbeeld van 08-05-2020.*

Figuur 4.14 geeft de situatie weer van mei 2020, enkele maanden na het hoogwater van eerder dat jaar. Er zijn geen aanwijzingen dat recentelijk overzanding heeft plaats gevonden.

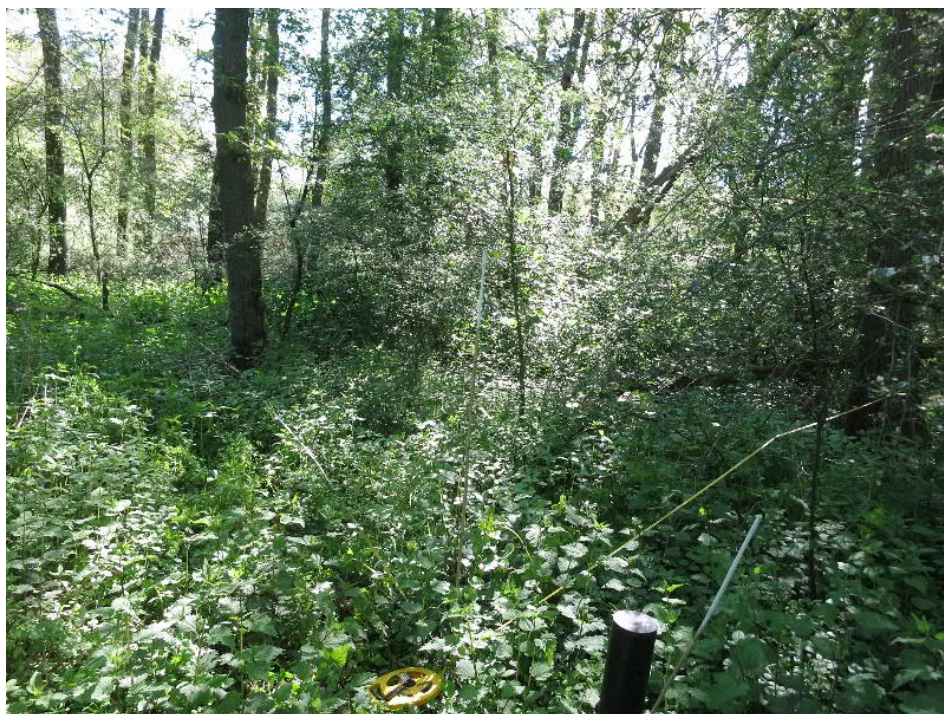
Figuur 5.1 PQ SW49\_7 habitattype H91E0C Vochtige alluviale bossen in het gebied Dinkeldal (foto: Klaas van der Veen).

Op 15 augustus 2018 is OV9488 opgenomen, terwijl de laatste opname van OV5076 uit 2012 dateert. De nieuwe PQ's, met uitzondering van PQ SW49\_6, zijn in 2019 geplaatst en op 15 mei 2019 opgenomen door Klaas van der Veen (figuur 5.1). PQ SW49\_6 is in de zomer van 2019 nog niet opgenomen, omdat daar toen nog geen toestemming voor was. De locatie van deze PQ is vervolgens gewijzigd (van DIN08 naar DIN11) en de PQ SW49\_6 is op 23 juni 2020 opgenomen.
