# Veranderingen in morfologie kwelderrand en kwelderdrainage op Oost-Ameland in relatie tot bodemdaling

Monitoring van kustafslag en vegetatie van de kwelderrand onder het Oerderduin en van het drainagesysteem van Neerlands Reid

A.T. Kuiters & R.M.A. Wegman

Rapport 3136  
ISSN 1566-7197

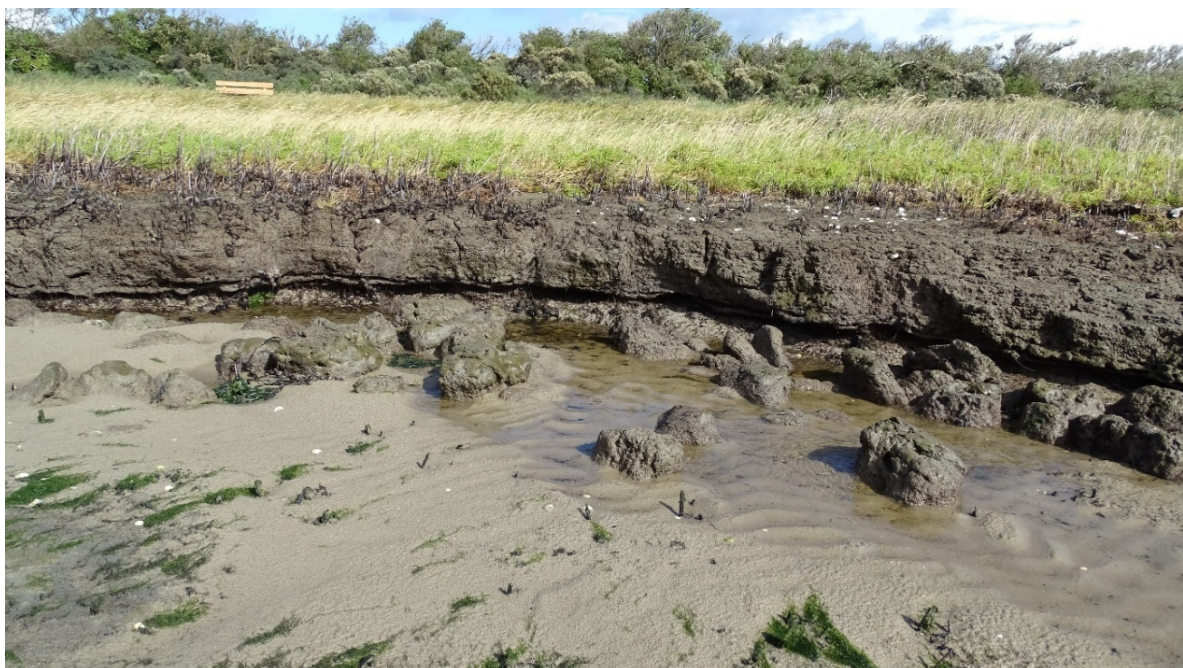
**Figuur 3** Steile kwelderrand onder het Oerd, ontstaan door afkalving (foto: augustus 2020).

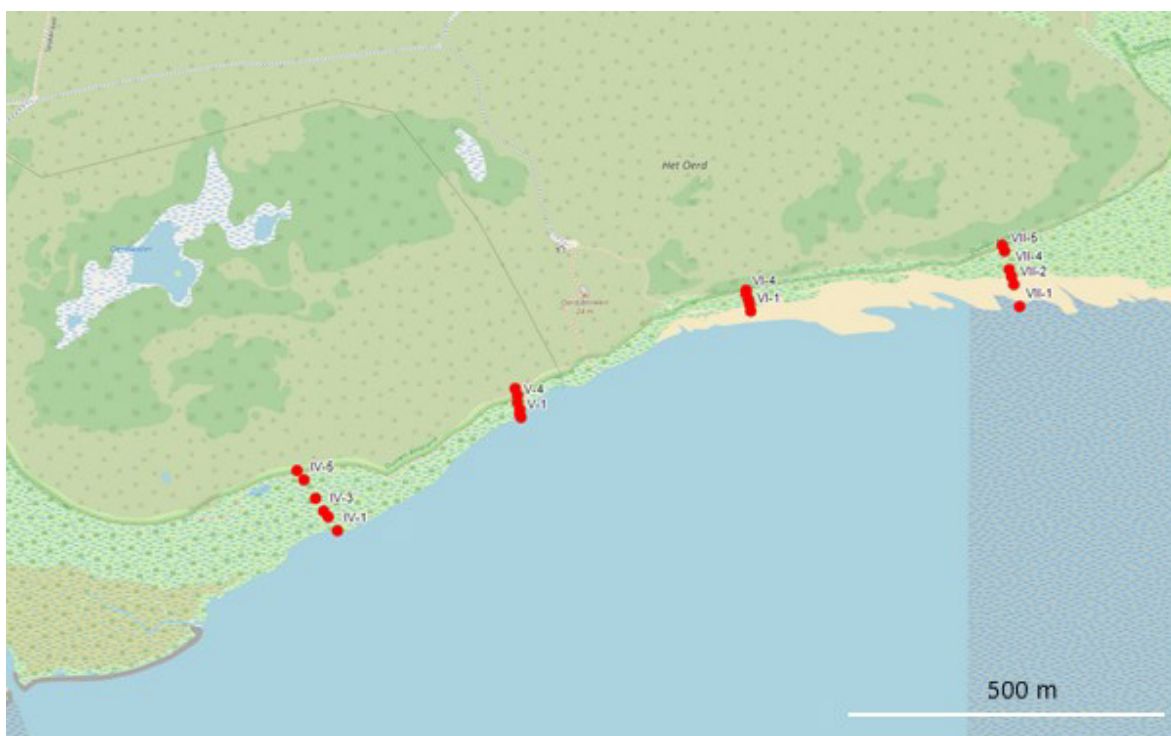
**Figuur 4** Ligging van de 23 PQ's in vier transecten in de kwelderstrook onder het Oerd.

In de kuststrook liggen sinds 1986 23 permanente kwadraten langs een viertal raaien die loodrecht op de wadrand zijn gesitueerd (Fig. 4). Ze liggen in de deelgebieden 1 t/m 5. De vegetatie van de PQ's is eerder opgenomen in 1986, 1999, 2004 en 2010 en herhaald in 2020. De PQ's zijn gemarkeerd met piketten en in alle meetjaren is de z-coördinaat van alle PQ's opgemeten. In de eerste meetjaren gebeurde dat met waterpassing, in latere jaren met RTK-DGPS. Bij de vegetatieopnames is de 9-delige schaal van de 4<sup>e</sup> Bosstatistiek gebruikt. Verdere details zijn terug te lezen in Sanders & Slim (2000). Van alle PQ's zijn in 2020 ook opnieuw foto's gemaakt.

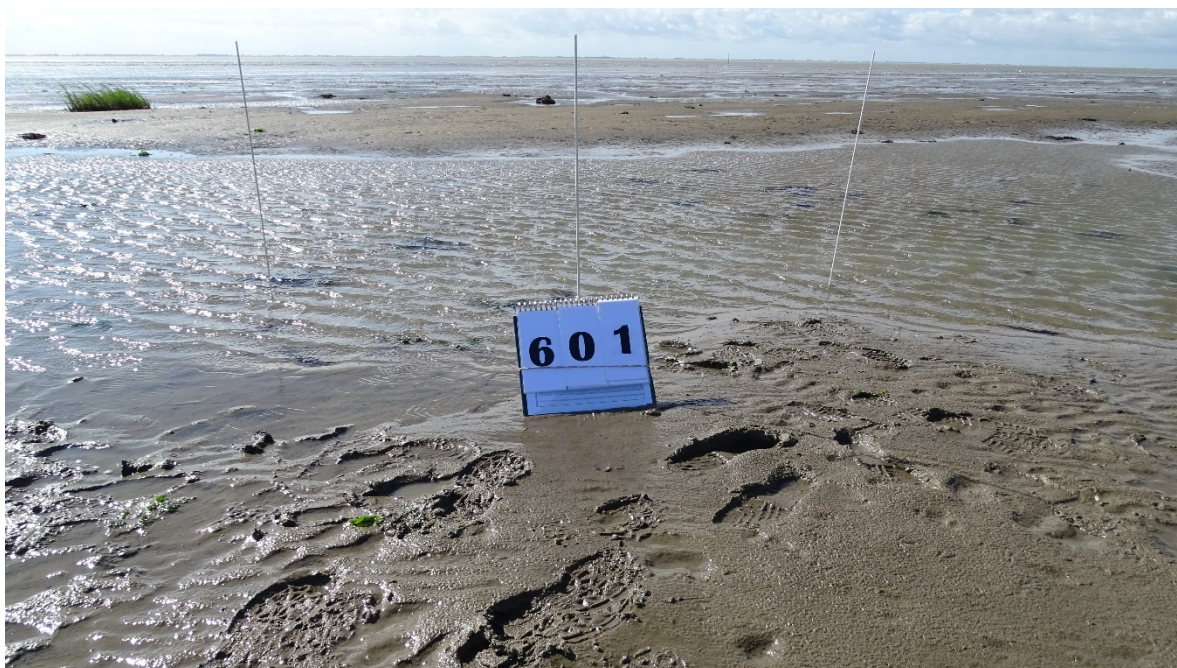
**Figuur 13** PQ601 die als gevolg van kustafslag is veranderd van kwelder naar wadplaat.

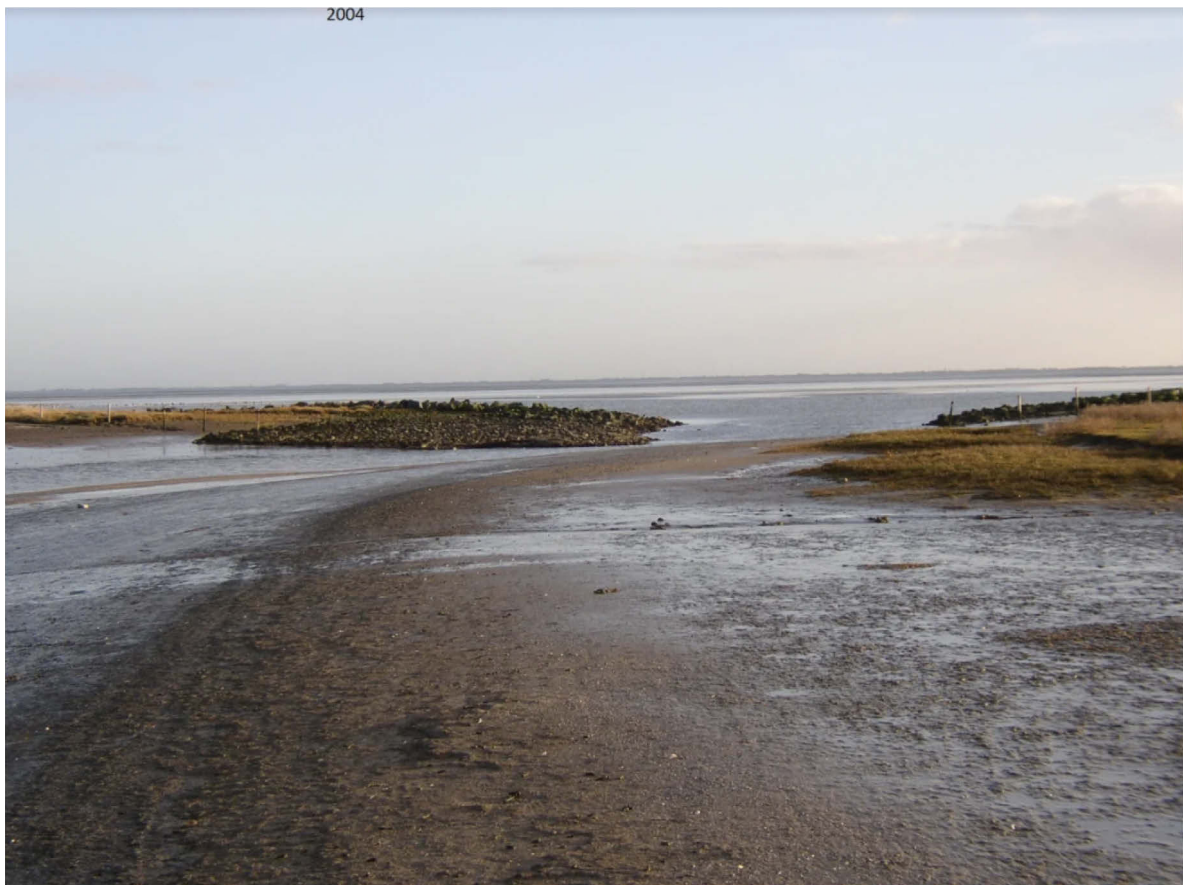
**Figuur 17** Monding van de Oerdsloot. Duidelijk zichtbaar de oeververdediging met stortstenen aan linker- en rechterzijde van de monding (foto 2004).

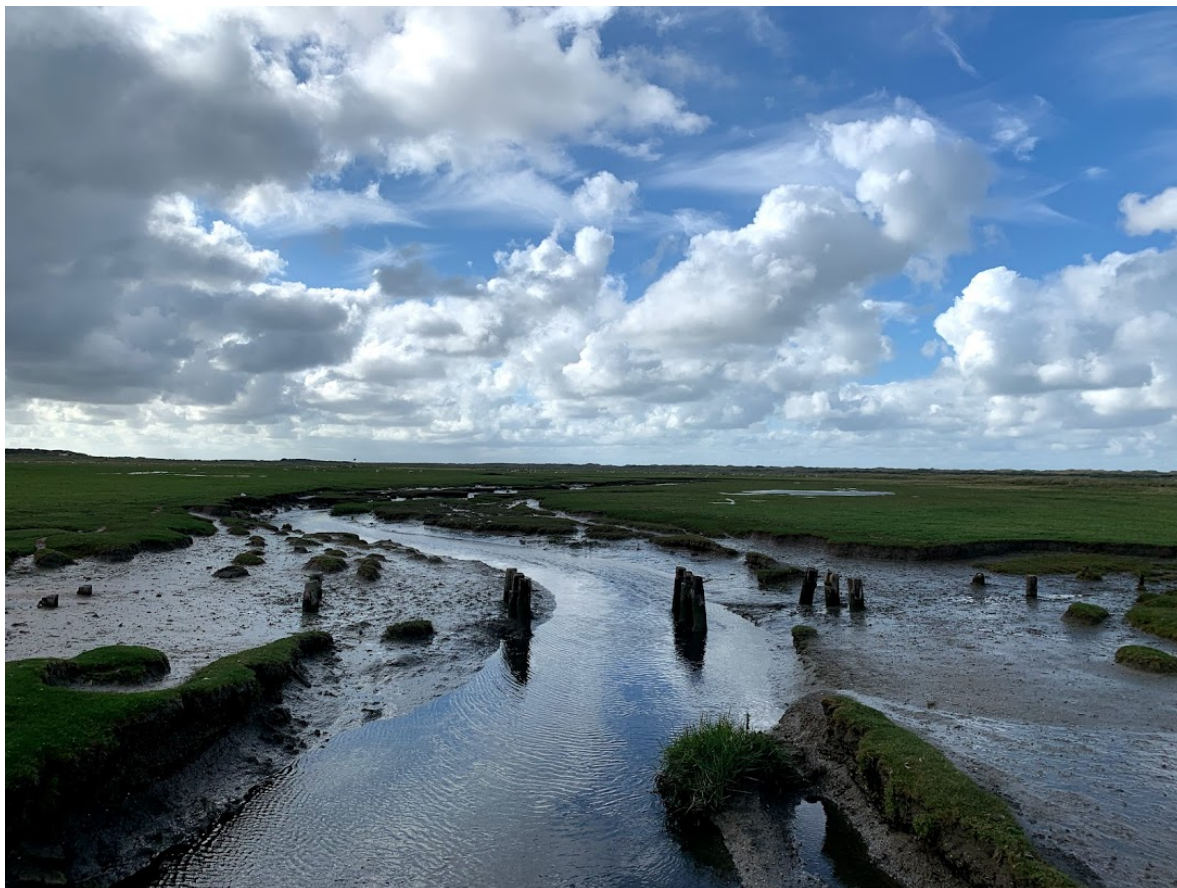
**Figuur 18** Zinkesloot vlak bij de plaats met de afdamming. Hier zijn nog restanten zichtbaar van een brug die hier ooit heeft gelegen (foto: augustus 2020).

Na aanleg van de Kooioerdstuifdijk rond 1880-1890 is uit een strandvlakte met lage duintjes het Neerlands Reid ontstaan. Deze kwelder is vanaf begin 1900 in gebruik als weidegrond van boeren uit Buren (De Vennoot) (Fig. 16). Bij de kwelderrand is in 1998-1999 oeververdediging aangebracht met stortstenen tot even voorbij de Oerdsloot om verdere afkalving als gevolg van kliferosie tegen te gaan (Fig. 17). Deze rand is 8 m breed, 1800 m lang en is 5-15 m voor de wadrand aangelegd (Van Loon-Steensma & Slim, 2013). De tussenliggende ruimte is sindsdien weer dichtgeslibd en begroeid geraakt met kweldervegetatie. De mondingen van de Oerdsloot en Zinkesloot zijn begin jaren tachtig van de vorige eeuw deels afgedamd met stortstenen en betonplaten, maar die zijn eind jaren negentig weer verwijderd, zodat zeewater met sediment weer vrijelijk kon in- en uitstromen (D. Molenaar pers. meded.). De Zinkesloot is halverwege grotendeels afgedamd om voor het vee vrijelijk passeerbaar te zijn. Doordat er een drietal drainagebuizen ligt, kan deze kreek dit deel van de kwelder toch draineren, al biedt de dam wel enige weerstand bij de afwatering (Fig. 18).
