KWR 2020.138 | December 2020

**Evaluatie monitoring  
procesindicatoren  
Empese en Tondese-  
heide**

Provincie Gelderland

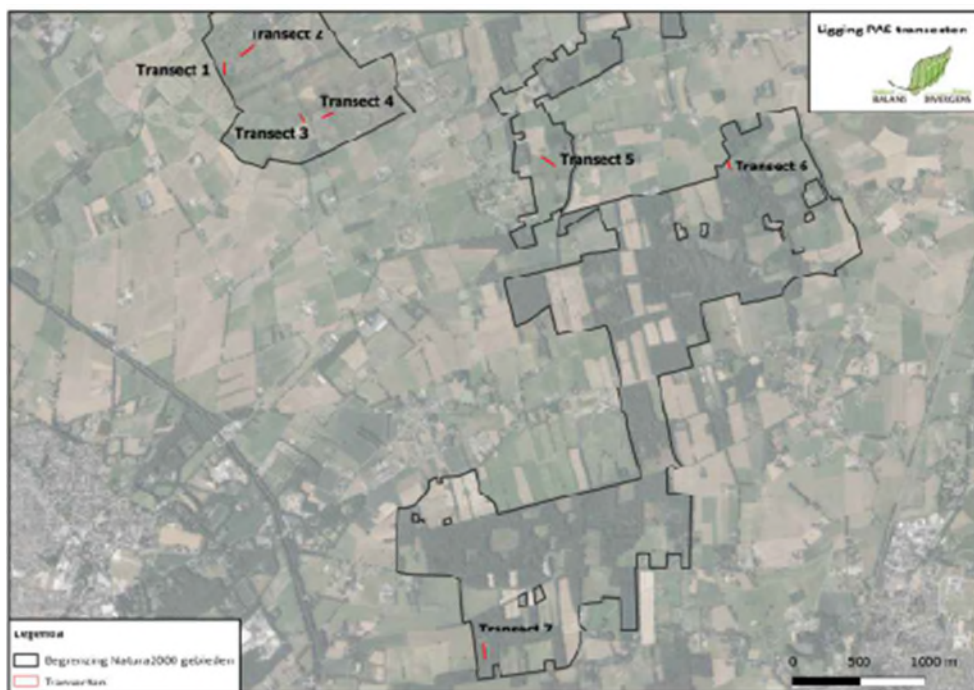
Figuur 5-6. Ligging alle vegetatie transecten (bovenste afbeelding) en in meer detail voor transecten 1 en 2 (midden) en transecten 3 en 4 (onder). In elke gridcel van de transecten zijn voor habitattypen indicerende en kenmerkende plantensoorten (conform Hanhart en Van Ek, 2017) gekarteerd (Bron: Scherpenisse en Eimers, 2020).
